# Denkmalreport 2024

Landesamt für Kultur und Denkmalpflege  
Abteilung Landesdenkmalpflege

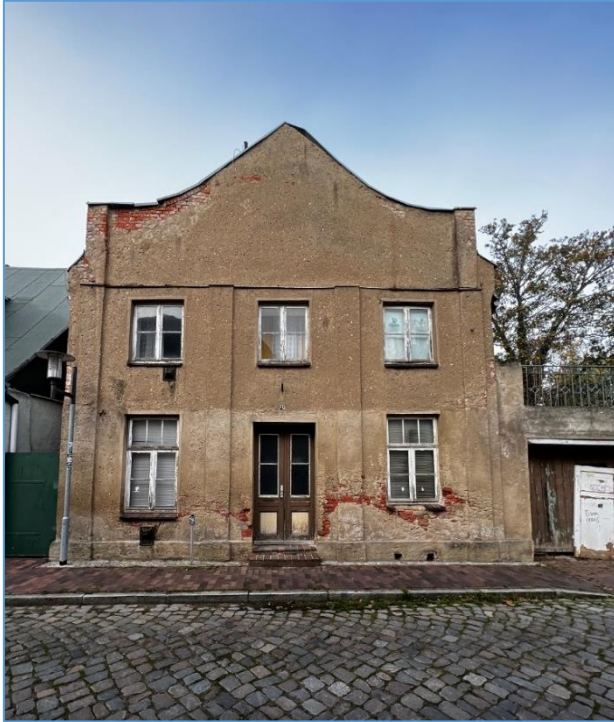
Der massive Straßengiebel wurde vermutlich im Zuge von Um- und Ausbauarbeiten nachträglich gestaltet. Im Jahr 1920 wurde die Synagoge verkauft und ein Jahr später zu einem Speicher umgebaut. 1928 wurde im Erdgeschoss ein Büro eingerichtet, gefolgt von der Schaffung einer Wohnung im Jahr 1936, wobei die Fassade des Straßengiebels erheblich verändert wurde und das heutige Erscheinungsbild annahm.

Die ehemalige Synagoge zählt zu den ältesten erhaltenen Synagogen in Mecklenburg und ist die bislang nachweisbar älteste ihrer Art mit Fachwerk und gemauerter Fassade. Sie hat daher eine hohe landesgeschichtliche Bedeutung. Die äußere Wand- und Dachkonstruktion ist weitgehend im Originalzustand erhalten, jedoch dringend sanierungs- und sicherungsbedürftig.

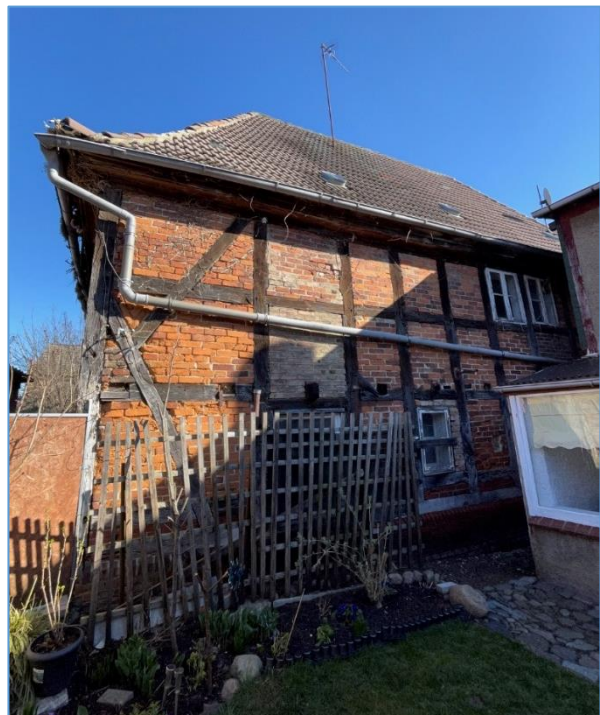
Bützow (Lkr. ROS), Synagoge, Südansicht © LAKD M-V/LD, J. Amelung 2022.

Die Sicherung und die nutzungsneutrale Sanierung des Gebäudes stehen in engem Zusammenhang mit der Instandsetzung und statischen Ertüchtigung des bauzeitlichen Traggerüsts. Dabei werden auch die Bauteile der Konstruktion berücksichtigt, die nachträglich hinzugefügt wurden und das heutige Erscheinungsbild prägen. Ziel dieser Maßnahmen ist es, die historische Substanz zu bewahren und gleichzeitig die strukturelle Integrität des Gebäudes zu gewährleisten.

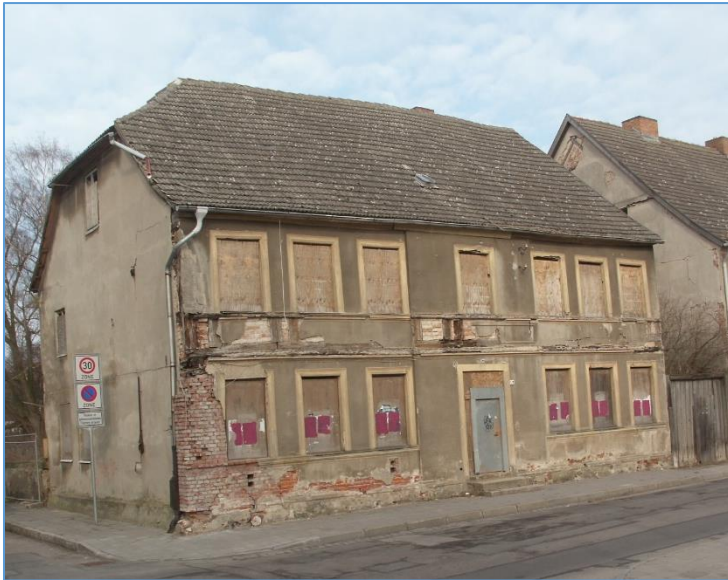
Im Inneren sind die vier erhaltenen Herdglocken von besonderem Wert und veranschaulichen die Nutzung des Gebäudes während der Barockzeit. Die rückwärtige Wand des Hauses ist bereits teilweise beschädigt, doch insgesamt war der Zustand des Gebäudes noch akzeptabel. Bei einer weiteren Verzögerung der Sicherungsmaßnahmen wäre jedoch mit einer raschen Verschlechterung des Zustands bis hin zum Totalverlust zu rechnen gewesen.

Pasewalk (Lkr. VG), Wohn- und Geschäftshaus, Westansicht © LAKD M-V/LD, J. Schirmer 2011.

Die nutzungsneutrale Notsicherung und die sichernde Instandsetzung des Gebäudes umfassen eine Vielzahl von Maßnahmen, die darauf abzielen, die historische Substanz zu bewahren und gleichzeitig die strukturelle Integrität zu gewährleisten. Dazu gehören die Sicherung des Fachwerks, die Instandsetzung des Daches sowie der Decken und der Eindeckung. Auch die Außenputze werden restauriert, um den ursprünglichen Charakter des Gebäudes wiederherzustellen.

Eine wichtige Maßnahme ist auch die Aufarbeitung der Haustür, die nicht nur funktional, sondern auch ästhetisch von Bedeutung ist. Zudem wird der Erhalt der Herdglocken angestrebt, da sie ein seltenes Zeugnis der Nutzungsgeschichte darstellen. Die Innentüren sowie der Flur und die Wandmalereien werden ebenfalls in die Maßnahmen einbezogen, um das historische Ambiente des Hauses zu bewahren.

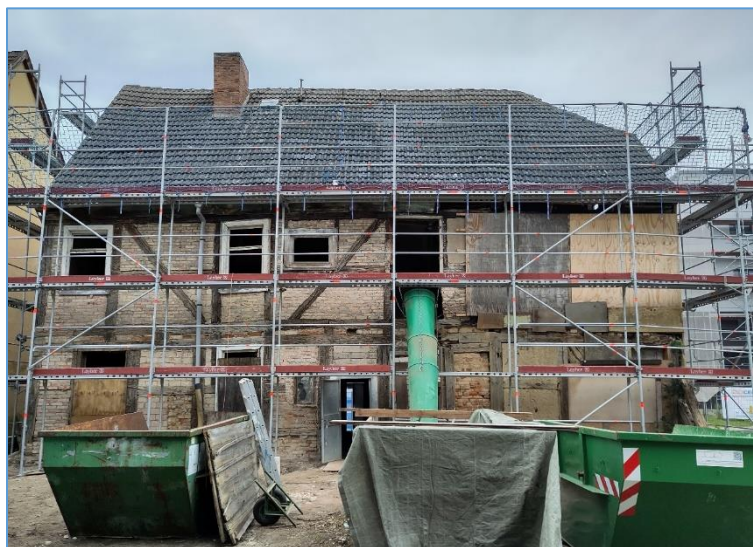
Pasewalk (Lkr. VG), Wohn- und Geschäftshaus, Ostansicht © LAKD M-V/LD, S. Beate 2024.

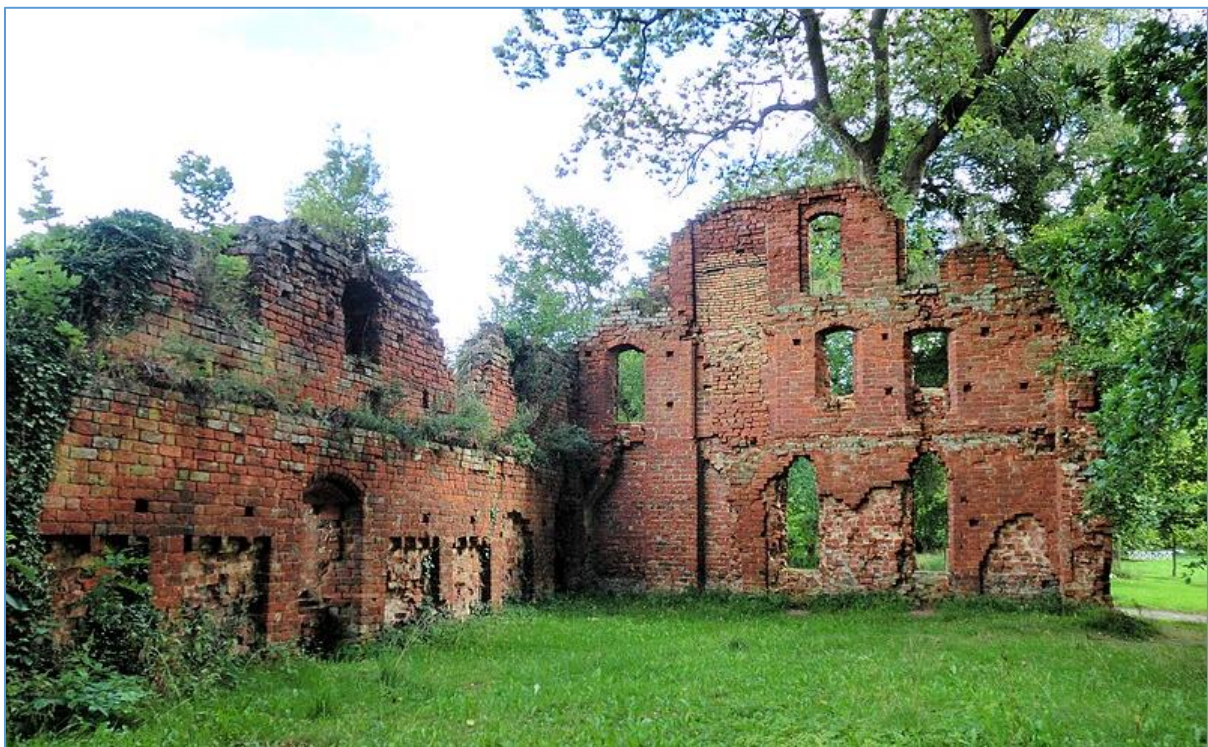
Bad Doberan (Lkr. ROS), Wollscheune © [https://commons.wikimedia.org/wiki/File:Bad\\_Doberan\\_Kloster\\_Wollsscheune\\_Baudenkmal\\_2011-08-30.jpg](https://commons.wikimedia.org/wiki/File:Bad_Doberan_Kloster_Wollsscheune_Baudenkmal_2011-08-30.jpg), Schiwago 2011.

Die Ruine der ehemaligen Wollscheune, die um 1300 errichtet wurde, liegt im nördlichen Bereich des Klosterareals. Es wird vermutet, dass das Gebäude ursprünglich als Siechenspital oder Gästehaus diente. Das langgestreckte Bauwerk mit rechteckigem Grundriss war offenbar zweigeschossig und wies Giebel an den durchfensterten Schmalseiten auf. Bis 1767 wurde die Wollscheune von einer Wollmanufaktur genutzt, bevor sie dem Verfall überlassen wurde. Heute sind von der Ruine noch eine Längswand sowie die beiden Giebel erhalten, die Zeugnis von der einstigen Nutzung und der architektonischen Gestaltung des Gebäudes ablegen.

Im Rahmen des dritten Sicherungsabschnitts wird eine denkmalgerechte Instandsetzung und Sicherung des Ostgiebels sowie der verbliebenen Bereiche der Südwand durchgeführt. Diese Maßnahmen sind von großer Bedeutung, um die historische Substanz des Gebäudes zu bewahren und weitere Schäden zu verhindern. Die Arbeiten umfassen nicht nur die Stabilisierung der betroffenen Bauteile, sondern auch eine sorgfältige Restaurierung, die den ursprünglichen Charakter des Denkmals respektiert.

Begleitend zu diesen Instandsetzungsarbeiten wird eine umfassende Bauuntersuchung durchgeführt. Diese Forschung ermöglicht es, wertvolle Erkenntnisse über die Baugeschichte und die verwendeten Materialien zu gewinnen, was wiederum in die Planung und Ausführung der Sicherungsmaßnahmen einfließt. Durch diese integrative Herangehensweise wird sichergestellt, dass sowohl die bauliche Substanz als auch das kulturelle Erbe des Ostgiebels und der Südwand nachhaltig gesichert werden.

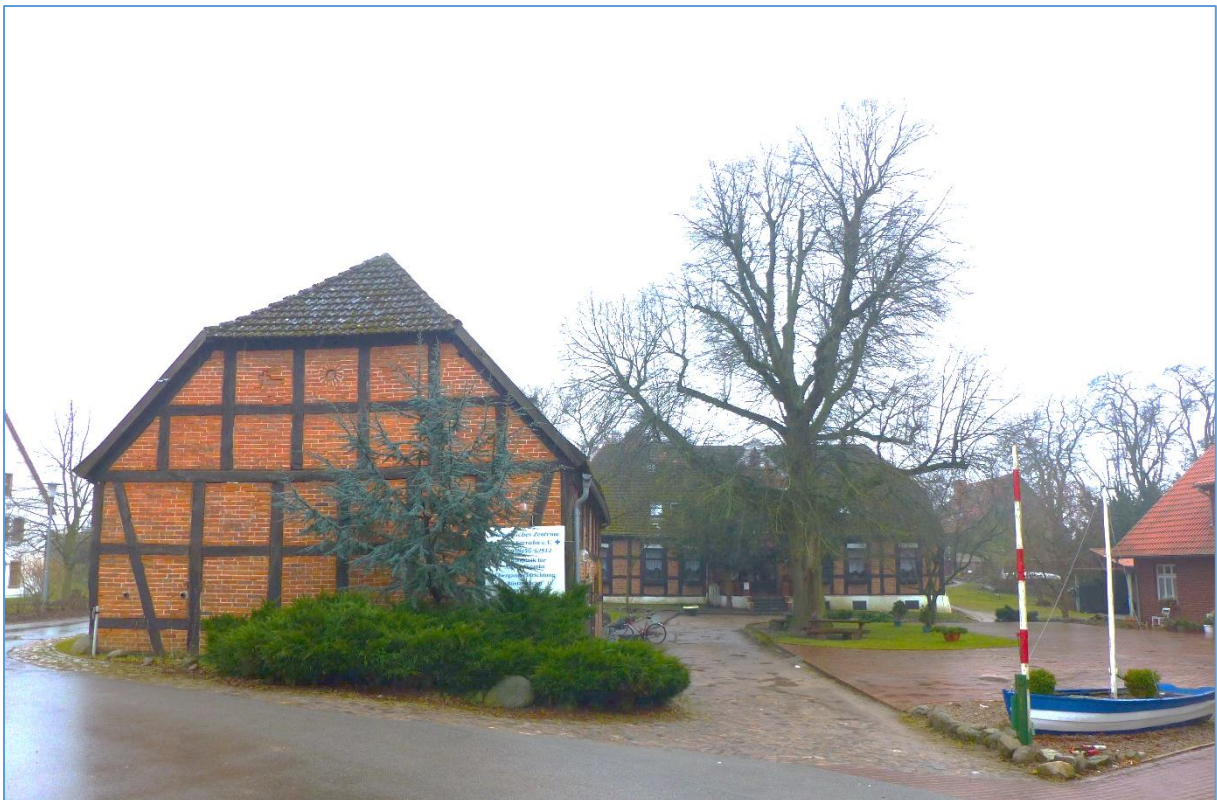
Serrahn (Lkr. ROS), Fachwerkscheune © LAKD M-V/LD, B. Dräger-Kneißl 2014.

Im Rahmen der geförderten Maßnahmen werden statische Sicherungsmaßnahmen des Dachtragwerks durchgeführt, die eng mit der Sanierung des Außenfachwerks und der Dachdeckung verbunden sind. Diese umfassenden Arbeiten zielen darauf ab, die strukturelle Integrität des Gebäudes zu gewährleisten und gleichzeitig den historischen Charakter zu bewahren. Durch die Stabilisierung des Dachtragwerks wird nicht nur die Sicherheit erhöht, sondern auch das Risiko weiterer Schäden minimiert. Die Sanierung des Außenfachwerks sorgt dafür, dass die charakteristischen Merkmale des Bauwerks erhalten bleiben, während die Erneuerung der Dachdeckung für einen optimalen Witterungsschutz sorgt. Insgesamt tragen diese Maßnahmen dazu bei, das Gebäude langfristig zu sichern und seine historische Substanz zu bewahren.

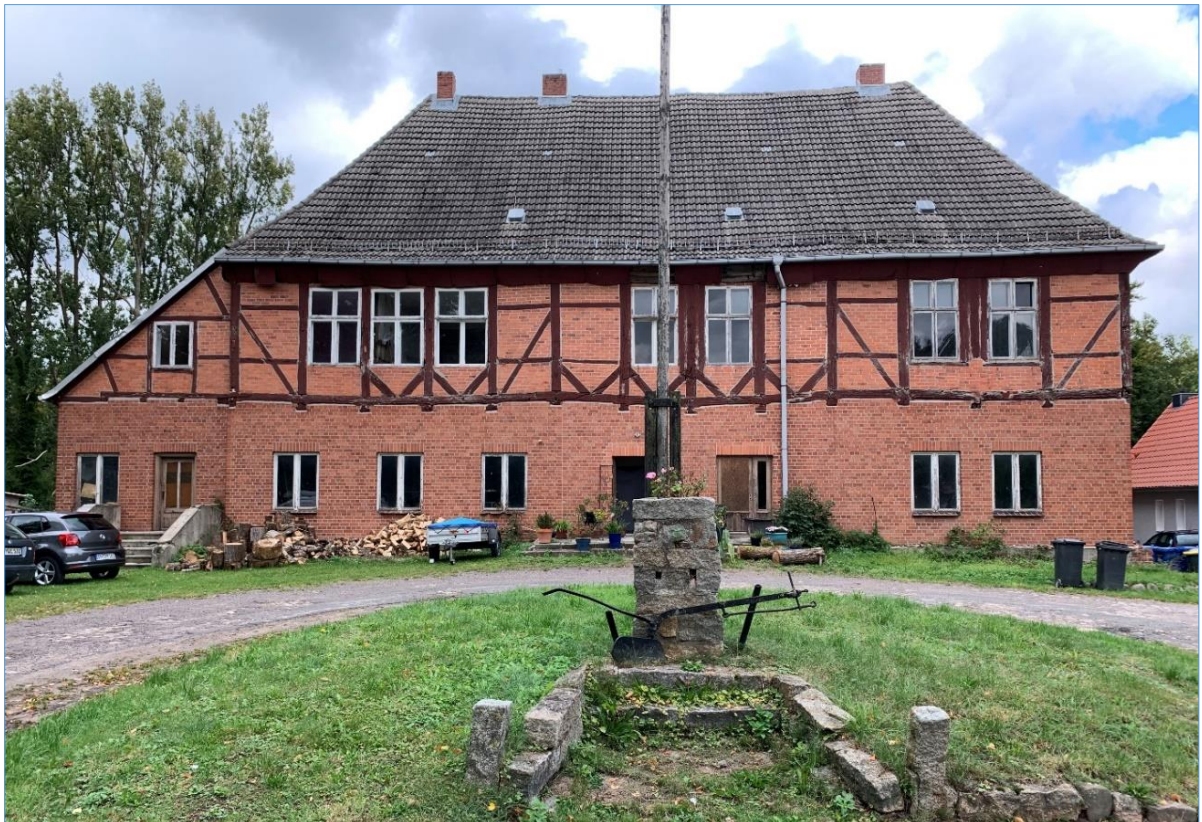
Groß Salitz (Lkr. NWM), Gutshaus © LAKD M-V/LD, S. Schöffbeck 2020.

Das Gutshaus (Haupthaus) von 1685 gehört zum ältesten erhaltenen Gutshausbestand in Mecklenburg-Vorpommern. In den darauffolgenden Generationen, in denen das Gutshaus genutzt wurde, blieben größere Veränderungen am äußeren Erscheinungsbild aus. Ein besonders schwerwiegender Verlust ereignete sich jedoch im Jahr 1974, als die Erdgeschossfassade auf der Südseite abgerissen wurde. Der Ersatz des Fachwerks in diesem Bereich durch Klinkermauerwerk sowie eine neue Anordnung von Fenstern und Türen führten zu einer erheblichen Umgestaltung des Gebäudes. Trotz dieser Eingriffe ist die historische Bausubstanz des Hauses weitgehend erhalten geblieben, und es ist geplant, eine behutsame Sanierung vorzunehmen, die sich am vorhandenen Befund orientiert. Das Fachwerk der Nordfassade weist erhebliche Schäden auf und ist teilweise nicht mehr tragfähig. Zudem ist der Sockel stark geschädigt und muss grundlegend saniert werden.

Die Maßnahmen an der Nordfassade umfassen u.a. die Restaurierung der Fachwerkfassade, die Ausmauerungen sowie die Natursteinwand des Kellergeschosses. Zudem werden auch die historischen Fenster instandgesetzt, um den ursprünglichen Charakter des Gebäudes zu bewahren.

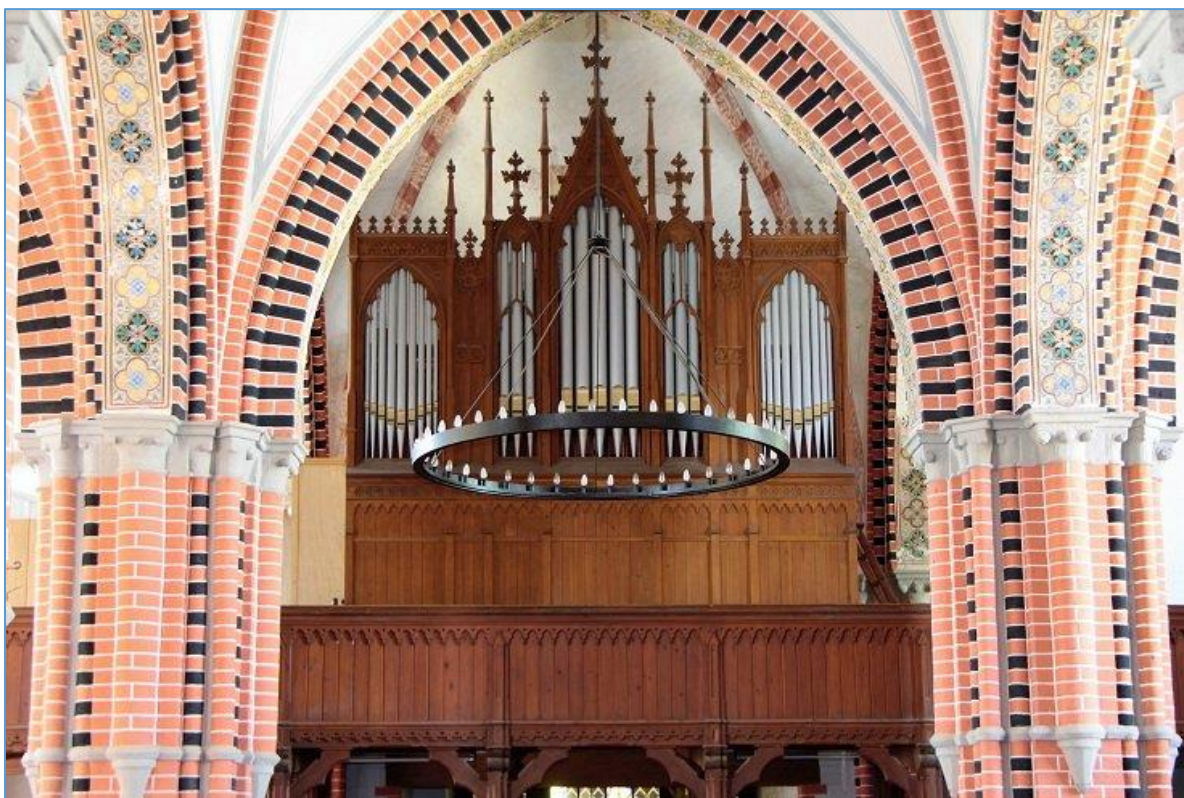
Die Orgel gehört zur einheitlichen Ausstattung der 1871/1872 neogotisch umgestalteten Kirche. Unter den großen, unverändert gebliebenen Werken aus der Werkstatt Friedrich Frieze III nimmt die Grevesmühlener Orgel einen besonderen Platz ein, weil sie ohne Veränderungen und ohne gravierende Schäden erhalten ist. Ausnahme sind die zwischenzeitlich ersetzten Prospekt Pfeifen. Beeindruckend ist die gute und übersichtliche Anlage des Werkes und dessen solide Substanz, die auf eine ausgezeichnete handwerkliche Arbeit zurückzuführen ist.

Grevesmühlen (Lkr. NWM), Kirche St. Nikolai, Frieze-III-Orgel © LAKD M-V/LD, 2024.

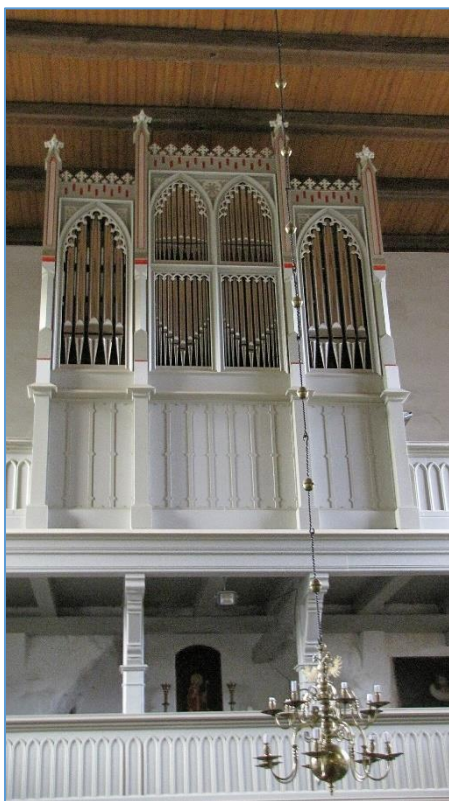
Die Orgel ist ein Frühwerk von Friedrich Frieze III und weist am Spieltisch sowie in der ursprünglichen Disposition französische Einflüsse auf, die in handwerklich bester Qualität umgesetzt wurden. Besonders die Metallpfeifen sind von späteren Veränderungen unberührt geblieben. Nach einer unbefriedigenden klanglichen Umgestaltung geriet die Orgel aus dem Fokus der Fachwelt, weshalb eine Restaurierung angestrebt wird, um das ursprüngliche Klangbild wiederherzustellen. Als eine der größeren Orgeln Frieses dokumentiert sie seine Rückkehr aus Frankreich. Die späteren Erneuerungen haben tiefgreifende Eingriffe in den Klang verursacht, da originales Pfeifenmaterial verändert und neue Pfeifen minderer Qualität hinzugefügt wurden. Die ursprüngliche Disposition ist bekannt, und für fehlende Register können Originalregister aus anderen Kirchen zur originalgetreuen Rekonstruktion herangezogen werden.

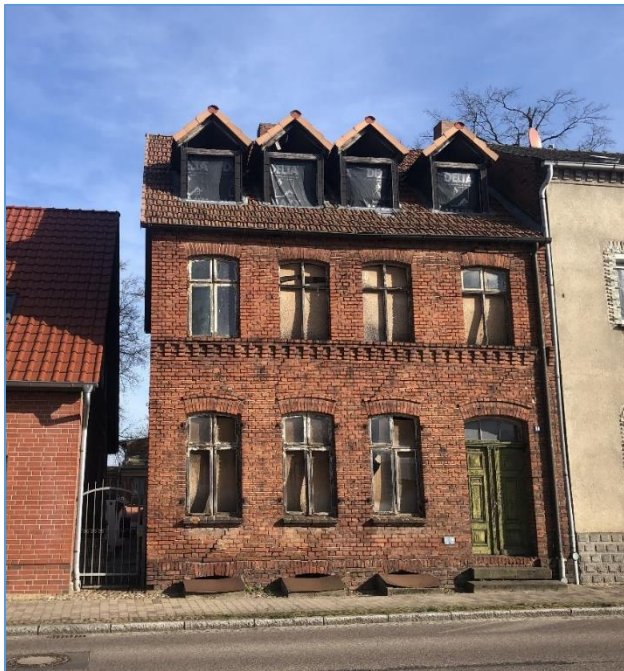
Bei dem 1893 erbauten Wohnhaus handelt es sich um ein traufständiges Backsteingebäude mit zwei Vollgeschossen und abschließendem Satteldach. Die vierachsige Straßenfassade wird bestimmt von der gleichmäßigen Achsenfolge der stichbogigen Öffnungen in den beiden Hauptgeschossen, auch die Kellerfenster mit ihren in den Straßenraum vorkragenden Lichtschächten folgen diesem Schema. Die Innenraumstruktur mit der ursprünglichen Grundrissgliederung ist nahezu vollständig erhalten. Seine Bauweise, die unverändert erhaltenen Raumstrukturen sowie

die überlieferten Ausstattungselemente bestimmen den Wert des Gebäudes als Zeugnis der Baukultur des späten 19. Jahrhunderts.

Abgesehen von den Dachaufbauten vom Anfang der 1990er Jahre ist das Gebäude in seinem äußeren Erscheinungsbild unverändert erhalten. Als Teil der Bebauung der Schweriner Straße ist es ein wichtiges historisches Dokument der städtebaulichen Entwicklung der Dömitzer Vorstadt, die in der Folge des Ausbaus des Elbe-Ostsee-Kanals entstanden war.

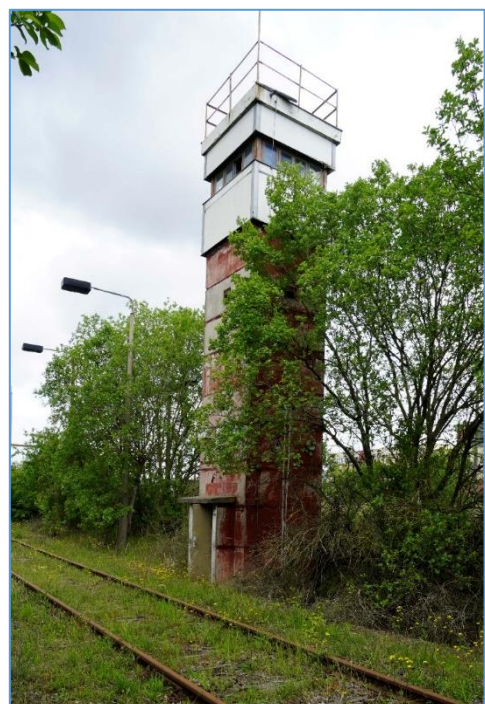
Der Güterbahnhof mit Fähranlage in Mukran bildet ein langgezogenes, sich vom Hafen im Südosten nach Nordwesten hin erstreckendes und durch Zäune gesichertes Areal. Hierauf verteilt befinden sich drei Wachtürme, von denen einer bereits denkmalgeschützt ist. Zwei weitere wurden nun in die Denkmalliste aufgenommen. Im damals vorherrschenden Sprachgebrauch wurden sie als Beobachtungstürme bezeichnet und führten die Abkürzung BT. Die Wachtürme bestehen aus neun aufeinander gefügten quadratischen Betonelementen. Oben sitzt eine Beobachtungskanzel auf, auf der sich wiederum ein oberer Austritt mit Balustrade und Scheinwerferstellung befindet. Die innerhalb des ehemaligen Eisenbahn-Fährhafens Mukran befindlichen Wachtürme vom Typ BT 9 sind erhaltenswerte Zeugnisse für die Verkehrsgeschichte und das Grenzregime in der DDR.

Mukran (Lkr. VR), Wachturm BT 9 von Südosten © LAKD M-V/LD, J. Kirchner 2022.

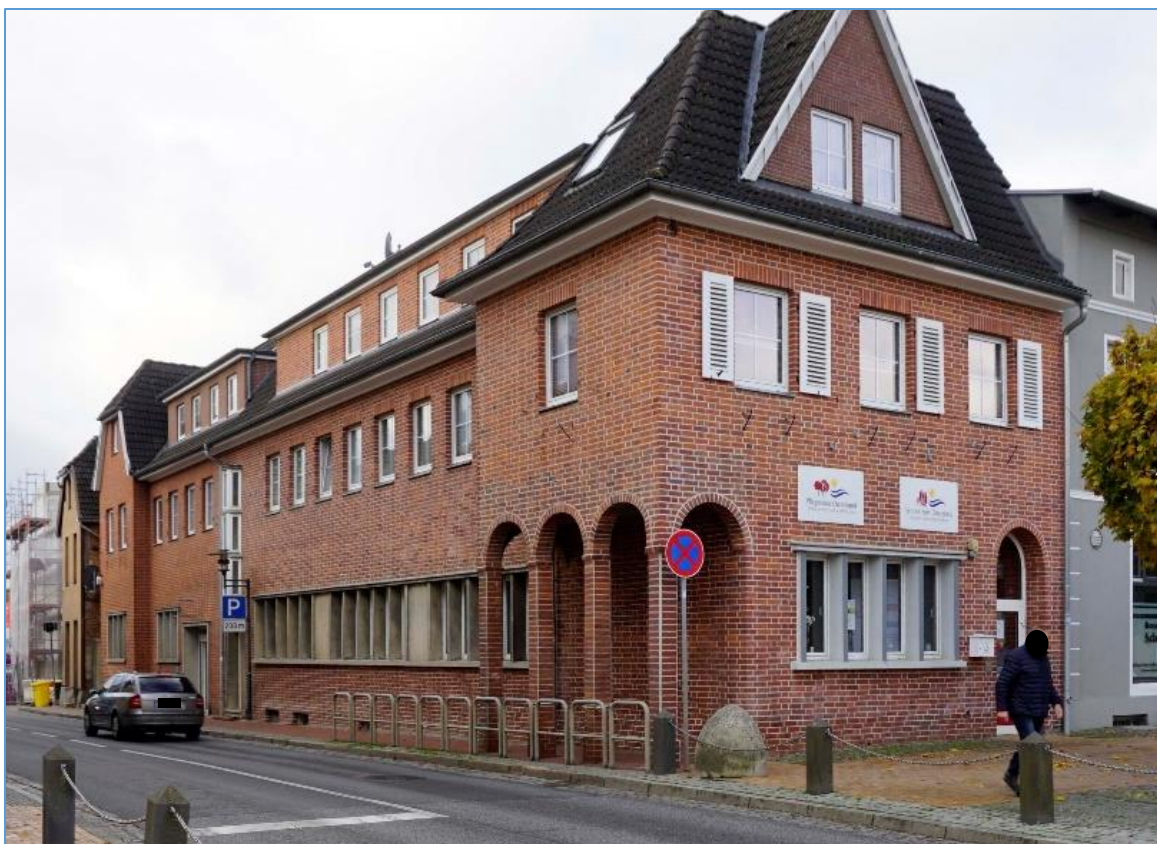
Der längsrechteckige zweigeschossige Massivbau mit ausgebautem Dachgeschoss und roter Backsteinfassade hat einen Kopfbau von drei Achsen Breite, der auf den Markt zeigt. Die linke Achse dieses Kopfbaus ist als offene Loggia gestaltet. Mit dem 1936 erbauten Geschäfts- und Wohnbau nach Entwurf des Güstrower Architekten Adolf Kegebein (1894-1987) erhielt die zuvor in einzelnen Räumen untergebrachte Sparkasse einen repräsentativen Sitz in mitten der Stadt. Das Gebäude ist aus geschichtlichen und städtebaulichen Gründen von hohem Zeugniswert. Es ist bedeutend für die Sozial- und Wirtschaftsgeschichte der Kleinstadt, für die Baugeschichte Mecklenburgs in den 1930er Jahren und für die städtebauliche Gestaltung unter den Bedingungen und Zwängen zunehmenden Verkehrs entlang der ehemaligen Hauptverbindungsstraße zwischen den Hansestädten Wismar und Rostock, der heutigen Bundesstraße 5.

Neubukow (Lkr. Rostock), ehemalige Sparkasse © LAKD M-V/LD, J. Kirchner 2023.

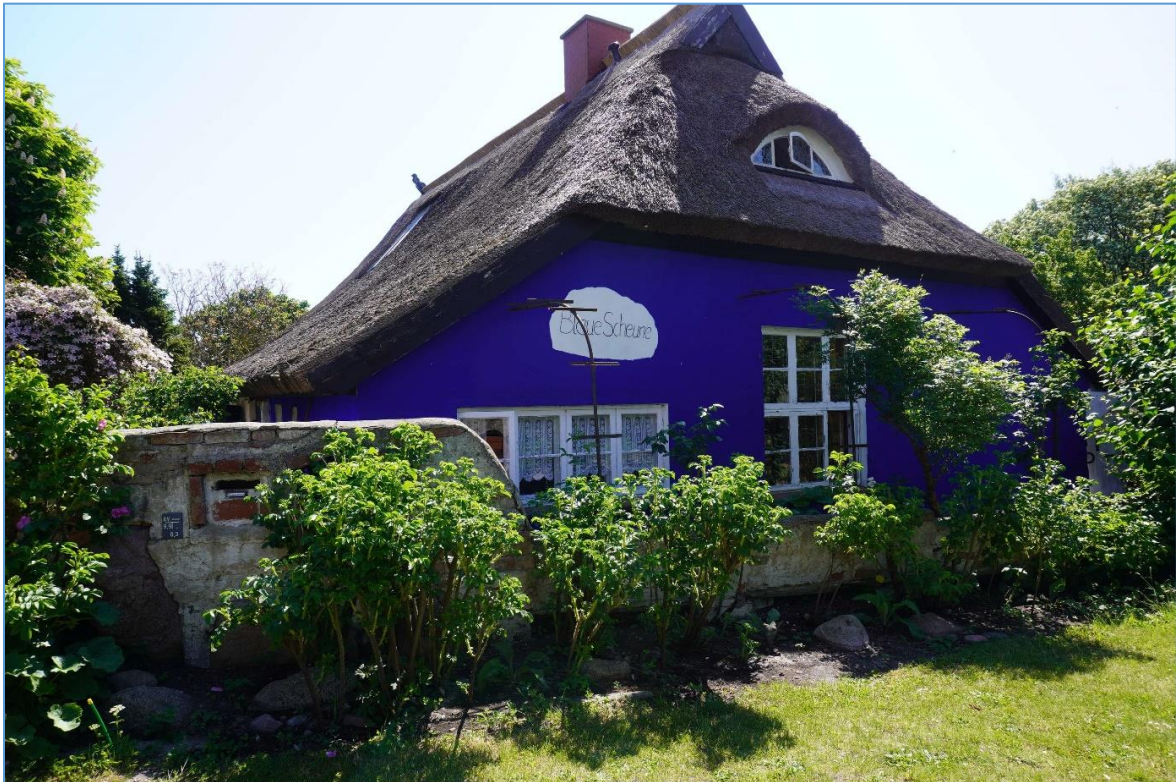
Die „Blaue Scheune“ gilt als das älteste erhaltene Gebäude von Vitte und wurde nach jetzigem Kenntnisstand um 1750 erbaut. Es handelt sich um einen giebelständigen, eingeschossigen, zweiaxigen Katen mit massiven, verputzten Wänden unter rohrgedektem Krüppelwalmdach mit Eulenlöchern. Die Struktur wurde im 19. und in der ersten Hälfte des 20. Jahrhunderts mehrmals verändert. Im Inneren ist die Fachwerkkonstruktion des ursprünglichen Zweiständerbaus von sieben Fach Länge mit sechs freistehenden Ständerpaaren zum Großteil erhalten. Die historische Raumstruktur, die aus der prägenden Umbauphase von circa 1956 bis 1965 resultierte, existiert im Erd- und Dachgeschoss nahezu vollständig.

Vitte (Lkr. Vorpommern-Rügen), Norderende 175, Künstlerhaus „Blaue Scheune“ © LAKD M-V/LD, T. Seeböck 2024.

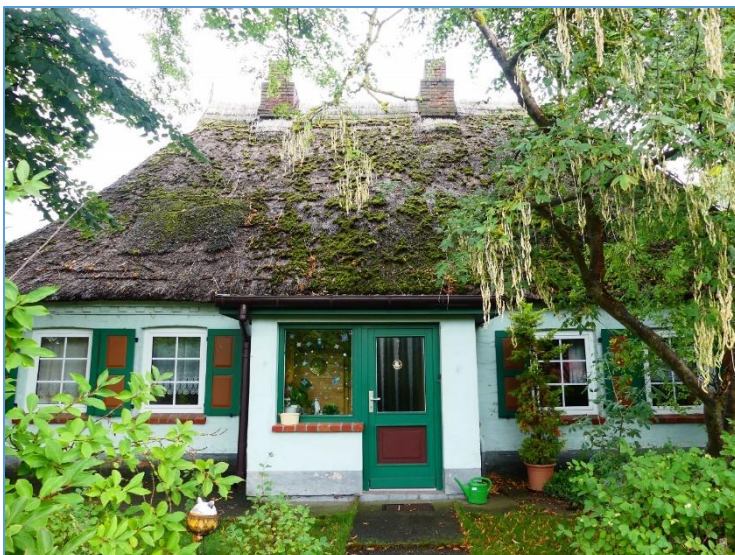
Für die bereits in die Denkmalliste eingetragene Büdnerei wurde eine Prüfung des Denkmalwertes durchgeführt, weil wegen baulicher Veränderungen der Denkmalwert angezweifelt wurde. Im Ergebnis konnte der Denkmalwert bestätigt werden. Die Büdnerei stellt ein wichtiges bauliches Ensemble der regionalen Bauweise vom 18. bis 20. Jahrhundert vor, an dessen Erhaltung und sinnvoller Nutzung aus geschichtlichen, volkskundlichen und städtebaulichen Gründen ein öffentliches Interesse besteht.

Die Büdnerei bezeugt anschaulich die Entwicklung der Wohn- und Arbeitsverhältnisse der auf äußerst eng begrenztem Raum wirtschaftenden Kleinbauern seit dem späten 18. Jahrhundert. Zudem ist sie aufgrund ihrer unmittelbaren Straßenlage direkt an einer Wegebiegung ortsbildprägend und aus städtebaulichen Gründen bedeutend.

Althagen (Lkr. VR), Bernhard-Seitz-Weg 6, Büdnerei © LAKD M-V/LD, A. Krug 2023.

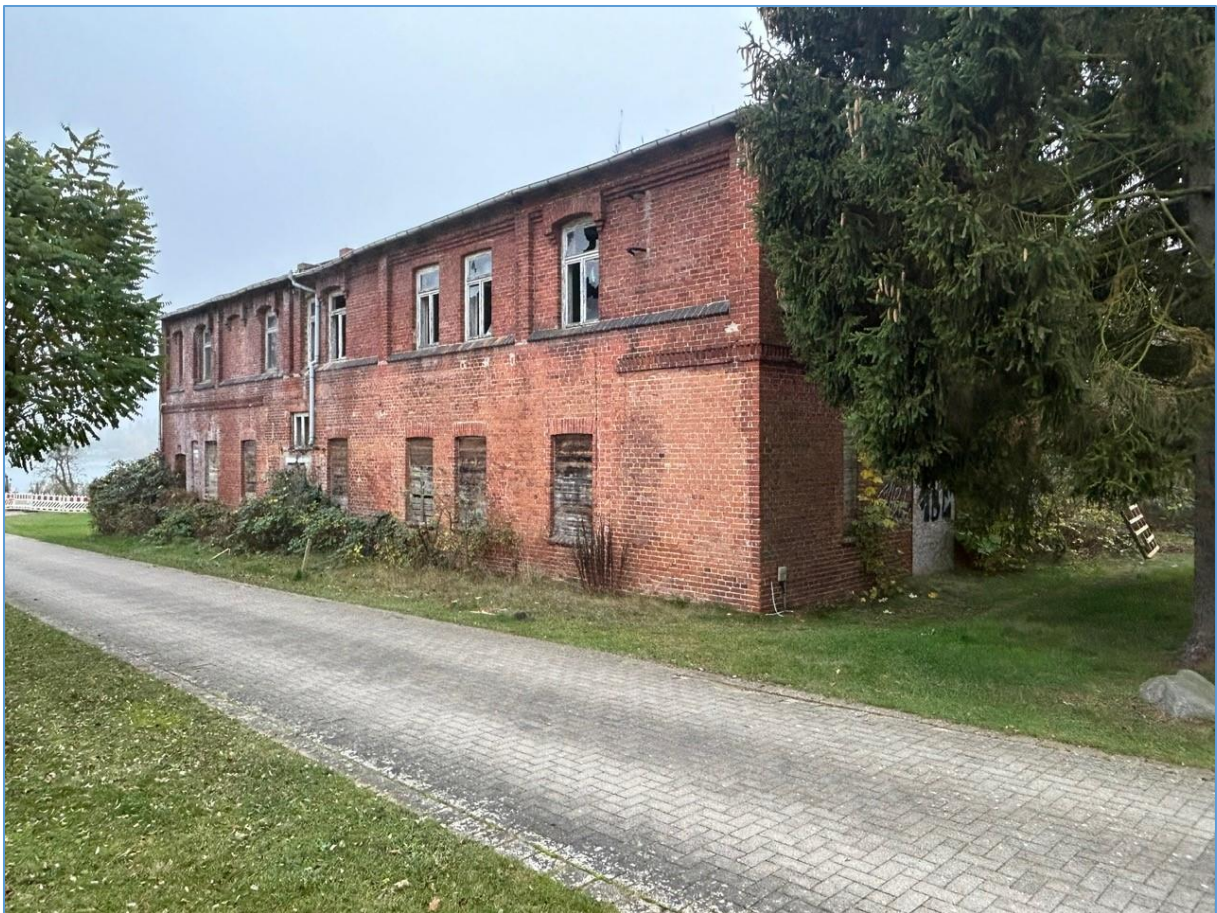
Auch für ein Arbeiterwohnhaus in Malchow wurde nach eingehender Prüfung der Denkmalwert bestätigt. Das in die Denkmalliste eingetragene Gebäude weist bauliche Schäden auf, aufgrund derer die Löschung aus der Denkmalliste vorgenommen werden sollte. Zunächst als Produktionsgebäude einer Tuchfabrik 1893 erbaut, wurde es ab 1918 zu einem Wohnhaus für Arbeiter umgebaut. Trotz Störungen und beginnendem Verfall dominieren in der Grundrisstruktur die Veränderungen für die Wohnnutzung im frühen 20. Jahrhundert, wofür die hallenartige Maschinenstube in Wohnungen umgebaut wurde. Heute ist das zweigeschossige Backsteingebäude in der Längsachse durch Mittelflure, von denen beidseitig Wohnräume abgehen, geprägt. Es besitzt geschichtliche Bedeutung im Rahmen der Ortsgeschichte mit Zeugnis- und Dokumentationswerten für die Industrie-, Wirtschafts-, Bau- und Sozialgeschichte.

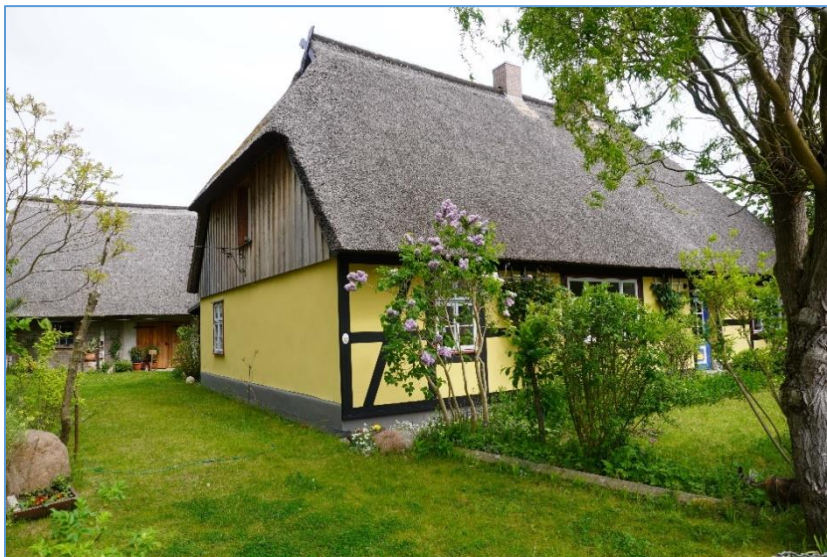
Dieses Wohnhaus eines Büdnern ist ein traufständiges, eingeschossiges, vierachsiges, auf Feldsteinen errichtetes Ziegel-Fachwerkgebäude mit rohrgedecktem Krüppelwalmdach. Es wurde um 1830 errichtet. Die Wände des Hauses erhielten an drei Seiten einen neueren Putz und einen monochrom farbigen Anstrich. Die vierte – straßenseitige – Fassade ist mit einer nachträglich ergänzten, fachwerkimitierenden Verblendung versehen. Durch den modernen Putz und die Fachwerkattrappe an der Front ist der ursprüngliche kleinbäuerliche Charakter des Hauses nicht mehr genügend ablesbar. Auch sind Anzahl, Lage, Proportionen und Beschaffenheit der ursprünglichen Fenster nicht mehr nachvollziehbar, da alle Fenster erneuert wurden. Das Gebäude besitzt zu wenige aussagekräftige historische Merkmale, anhand derer sich die geschichtliche Bedeutung der Büdnerei für den Ort Klockenhagen ablesen ließe.

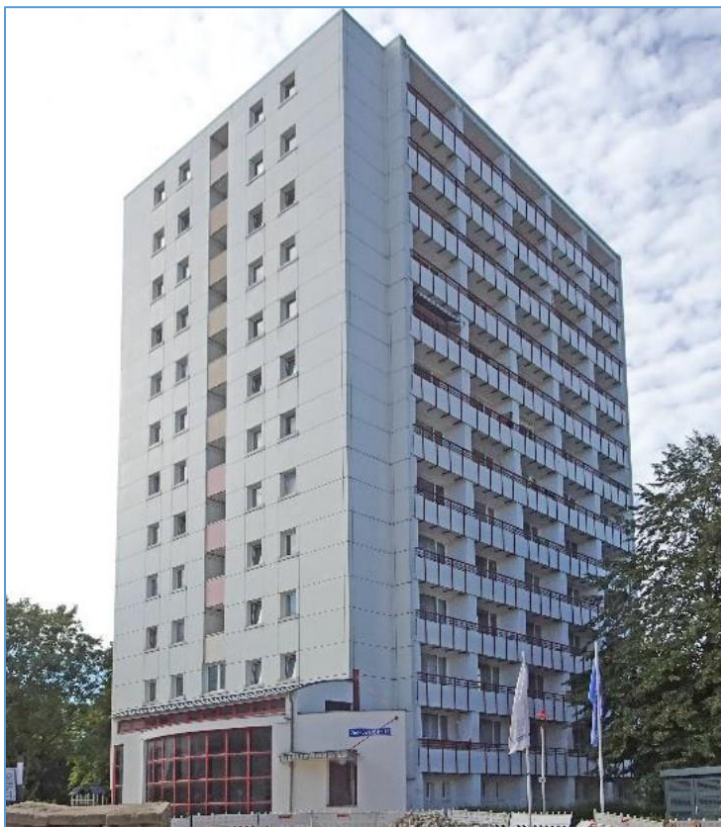
Hansestadt Rostock, Ziolkowskistraße 9-12, Wohnhäuser © LAKD M-V/LD, T. Seeböck 2023.

Die Wohnhochhäuser von 13 Geschossen mit jeweils an der nördlichen Schmalseite anschließendem Aufzugsturm von 14 Geschossen weisen gleiche Gestaltungsmerkmale auf. Während für die West- und Ostseiten Balkone bestimmend sind, zeigen die Fassaden nach Süden pro Geschoss zwei quadratische Fensteröffnungen seitlich einer mittigen schmalen Loggia. Die vier Wohnhochhäuser entstanden in Zusammenhang mit dem Ende der 1950er Jahre geplanten und seit 1960 errichteten Wohngebiet der Rostocker Südstadt. Die nach Entwurf von Martin Hallwas und Kurt Tauscher in den Jahren 1962 bis 1964 errichteten Bauten folgen sowohl in städtebaulicher als auch in architektonischer Hinsicht dem Gestaltungskanon der Nachkriegsmoderne. In einem großzügigen Grünraum, der die breite Erschließungsstraße für den Autoverkehr östlich begleitet, setzen die Wohnhochhäuser Akzente. Die seit den 1990er Jahren vorgenommene Verblendung mit einem Wärmedämmverbundsystem, die Erneuerung der Balkonbrüstungen, das teilweise Verschließen von Balkonen durch Fenster zur Vergrößerung der Wohnungsflächen und die in einem Fall vorgenommene Verkleidung der Fassade durch

Eternit veränderten die ursprüngliche Gestaltung nachhaltig in nachteiliger Weise. Auch die städtebauliche Gesamtsituation erfuhr starke Eingriffe. Durch drei zwischen den Wohnhochhäusern platzierte fünfeinhalbgeschossige Wohnbauten mit 36 beziehungsweise 27 Wohnungen erfolgte eine nachträgliche Verdichtung, die das Prinzip der großzügigen straßenbegleitenden Freifläche aufhob. Aufgrund der starken Eingriffe in die Grundformen, die die Qualitäten der ursprünglichen sowohl architektonischen als auch städtebaulichen Gestaltung ausmachten, weisen die vier Wohnhochhäuser nicht die Merkmale eines Denkmals auf.

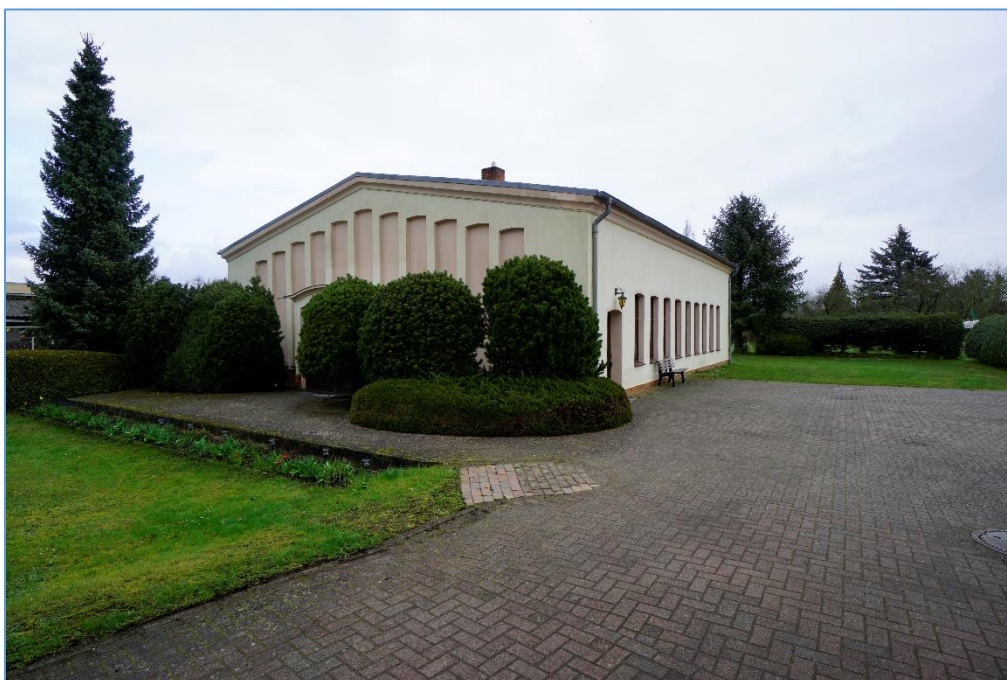
Der 1957 errichtete breitgelagerte Putzbau auf rechteckigem Grundriss mit flachem Satteldach und gestaffelten Nischen an seiner Giebelseite erhielt in den 1990er Jahren eine komplett neue Innenausstattung. Aufgrund dieser tiefgreifenden Veränderungen konnte kein geschichtlicher Zeugniswert für die katholische Kirche festgestellt werden.

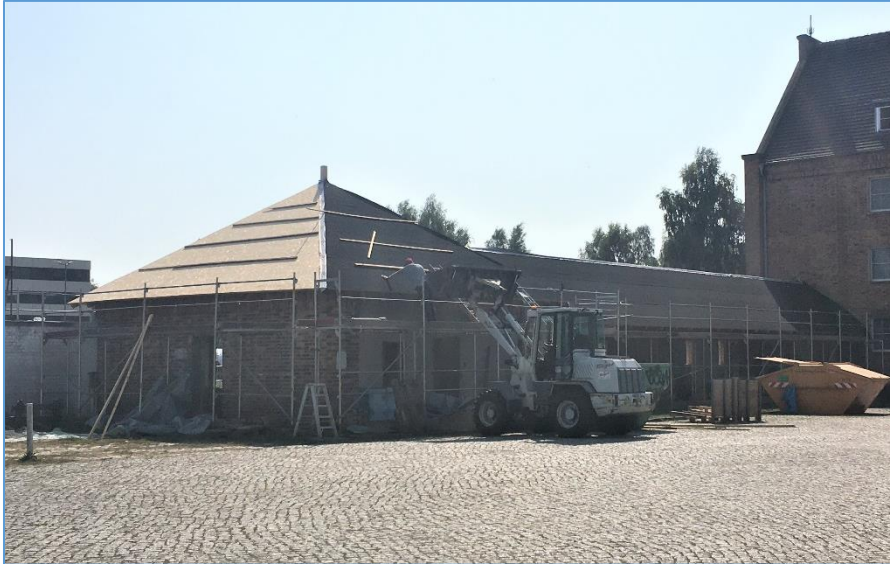
Der Umbau des Gebäudes war bereits begonnen worden, als das LAKD aufgefordert wurde, den Denkmalwert der 1959 erbauten ehemaligen Wartehalle zu prüfen. Zu diesem Zeitpunkt wurde das Dach bereits erneuert und in der Fassade waren neue Fensteröffnungen entstanden. Der historische Zeugniswert war so weit beeinträchtigt, dass eine Unterschutzstellung nicht mehr möglich war.

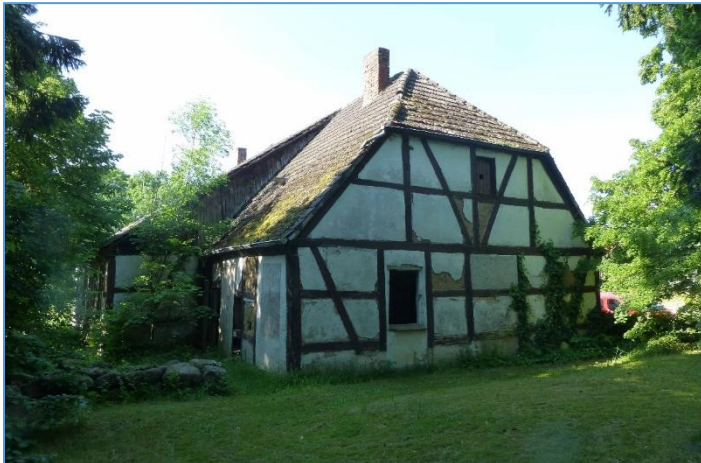
Das eingeschossige Fachwerkhaus aus der Mitte des 19. Jahrhunderts beherbergte ursprünglich die Schule des Dorfes. Langer Leerstand und der durch Bauschäden fortgeschrittene rapide Verfall des Gebäudes führten schließlich zu seinem Abbruch und somit auch zur Löschung aus der Denkmalliste.

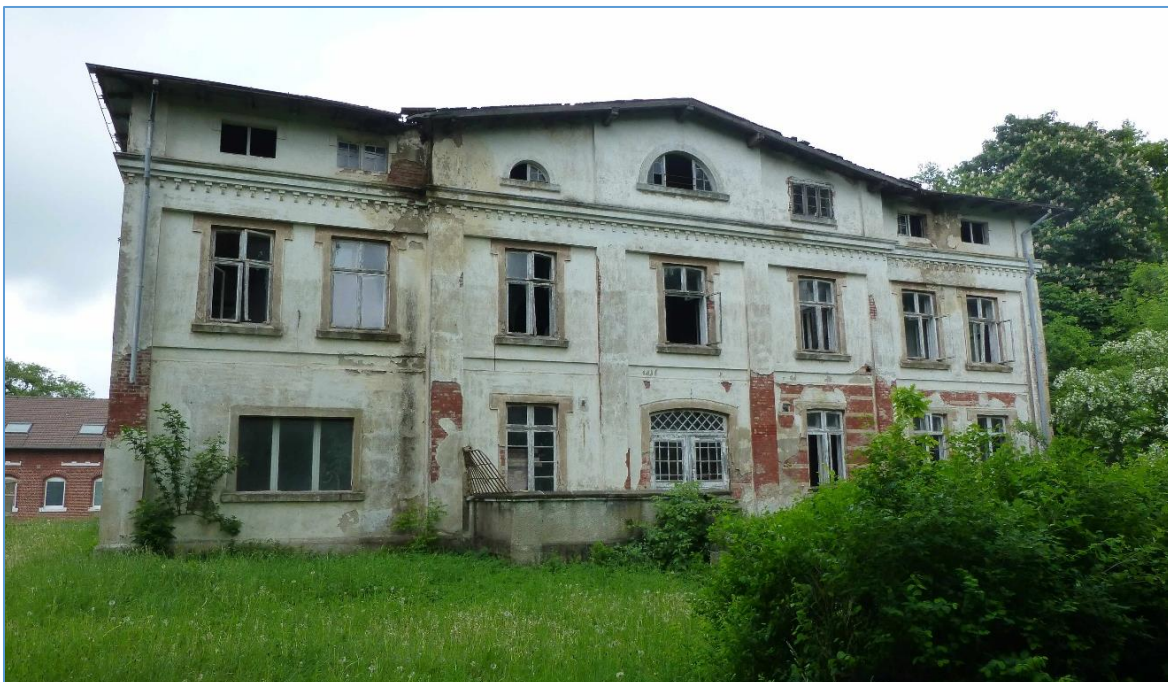
Das um die Mitte des 19. Jahrhunderts entstandene und um 1910 umgebaute Gutshaus war durch Leerstand und Verfall soweit in seiner Substanz geschädigt, dass nur mehr die Umfassungsmauern noch einen geringen Zeugniswert besaßen. Das allein reichte nicht aus, um weiterhin einen Denkmalwert für das Gebäude begründen zu können, sodass es aus der Denkmalliste gelöscht werden musste.

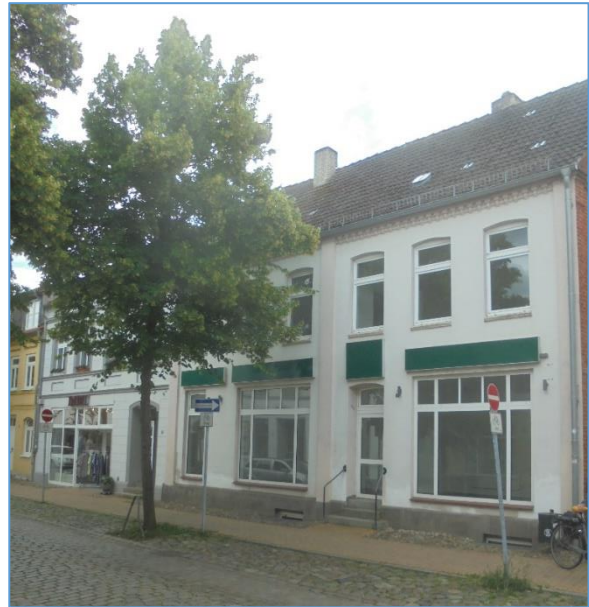
Gegen Ende des 19. Jahrhunderts wurde das Wohnhaus als traufständiges zweigeschossiges Backsteingebäude mit geputzter Fassade und Satteldach in der Wismarschen Straße erbaut. Nicht denkmalgerechte Umbauten wie das Einbringen großer Schaufenster haben das Erscheinungsbild des Hauses stark verändert, sodass sein Zeugniswert für die Wohnverhältnisse kleinstädtischer Bürger verloren ging.

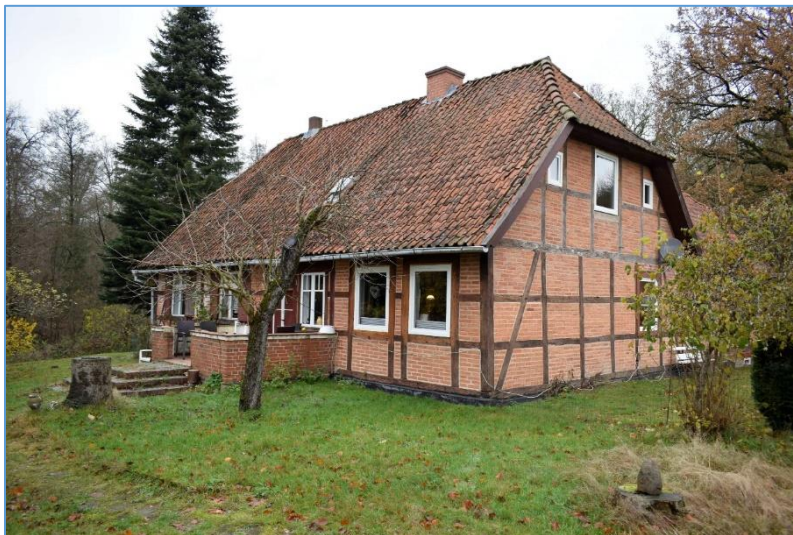
Geprüft wurde der Denkmalwert des Gutshauses in Vietow. Das sehr kleine und schlichte domaniale Gutsächterhaus in der typischen regionalen Fachwerkbauweise ist in seiner inneren Raumstruktur bereits in der Nachkriegszeit tiefgreifend verändert worden. Nunmehr wurde festgestellt, dass in der rechten Haushälfte abgesehen von einer Innentür keine originalen Ausstattungsteile erhalten geblieben sind.

Jüngst erfolgte Veränderungen wurden nicht denkmalgerecht ausgeführt. Ein öffentliches Interesse an dem Erhalt und der sinnvollen Nutzung des Gebäudes war nicht mehr feststellbar, das Gebäude war demzufolge aus der Denkmalliste zu löschen.

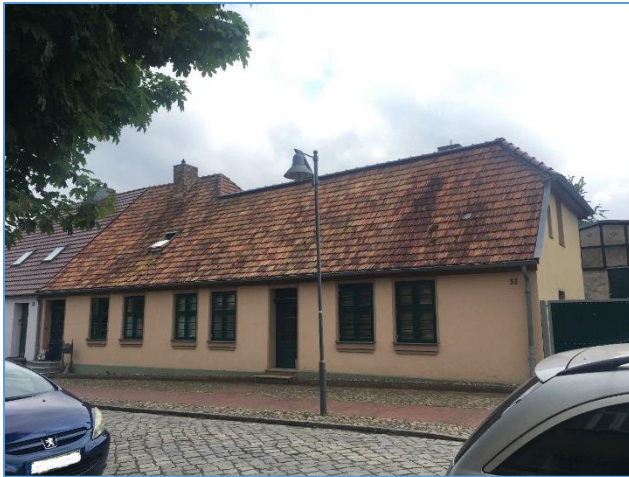
Das Wohnhaus Baumstraße 37 ist Teil eines um 1830/1840 für mehrere Familien errichteten Reihenwohnhauses. Es handelt sich um einen eingeschossigen verputzten Fachwerkbau mit Krüppelwalm-dach, dessen westlicher Teil (Nr. 37) achtsachsig angelegt ist und zwei Hauseingänge besitzt. Als bau-lich gut erhaltenes Zeugnis für die um 1820/1830 mit der Anlage des Neuen Marktes und der west-lich anschließenden Straßen entstandenen Stadterweiterung nach dem Konzept von C. Th. Severin war das Haus in den 1990er Jahren aus stadthistorischen, städtebaulichen und künstlerischen Gründen in die Denkmalliste eingetragen worden. Seitdem sind gravierende Veränderungen an der Gebäudehülle vorgenommen worden. Der rückwärtige Umbau des Dachgeschosses zum Vollgeschoss über dem westlichen Gebäudeteil, der den westlichen Giebel und damit die Kubatur des Hauses er-heblich verändert hat, ist ohne Baugenehmi-gung und Abstimmung mit den Denkmalbe-hörden erfolgt. In die Giebelseite wurden un-gegliederte Fenster sowie eine Kunststofftür eingebaut. Die beiden bauzeitlichen klassizisti-schen Haustüren sind nicht erhalten und repa-riert, sondern gegen neue Türen mit abwei-chender Gestaltung ausgetauscht worden. Durch die baulichen Veränderungen an der Substanz und am Erscheinungsbild ist ein Denkmalwert und ein öffentliches Erhaltungs-interesse nach § 2 Abs. 1 DSchG M-V nicht mehr gegeben. Das Wohnhaus war zwangs-läufig aus der Denkmalliste zu löschen.

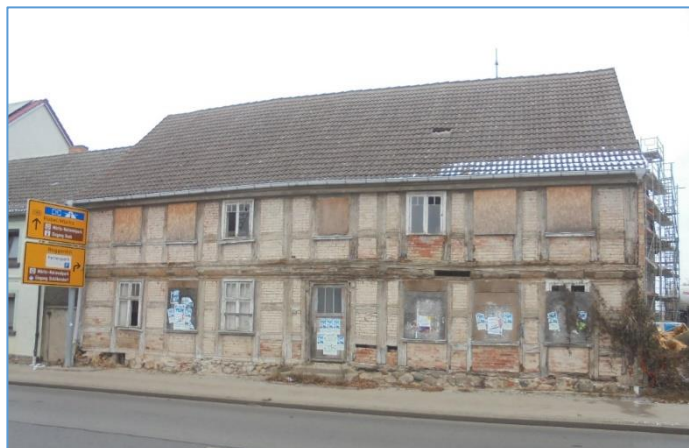
Der Denkmalwert des Wohnhauses bestand insbesondere in seiner Fachwerkbauweise mit vorkra-gendem Obergeschoss, Satteldach und Innenstruktur mit Mittelflur, wie es nach 1730 im Zuge des Wiederaufbaus der Schloßstraße/ Strelitzer Straße nach einem Brand erbaut worden ist. Es war ein wichtiges Dokument für die städtebauliche Gestaltung im zweiten Viertel des 18. Jahrhunderts mit maßstabbildender Funktion und einem maßgeblichen Aussagewert für die städtebauliche Entwick-lung sowie für die Lebensverhältnisse in der Stadt zu dieser Zeit. Infolge Leerstandes und jahrelanger Vernachlässigungen entstanden bauliche Schäden. Ungeachtet der Erhaltungsfähigkeit sind in der Folge die Ausfachungen der Gebäuderückseite und der linken Giebelwand vollständig, die der Innen-wände teilweise herausgenommen worden. Der Fassadenputz wurde abge-nommen. Die Schornsteinzüge wurden entfernt. Schließlich ließ sich der gänzliche Abbruch des Wohnhauses nicht mehr vermeiden, was die Löschung aus der Denkmalliste nach sich zog.

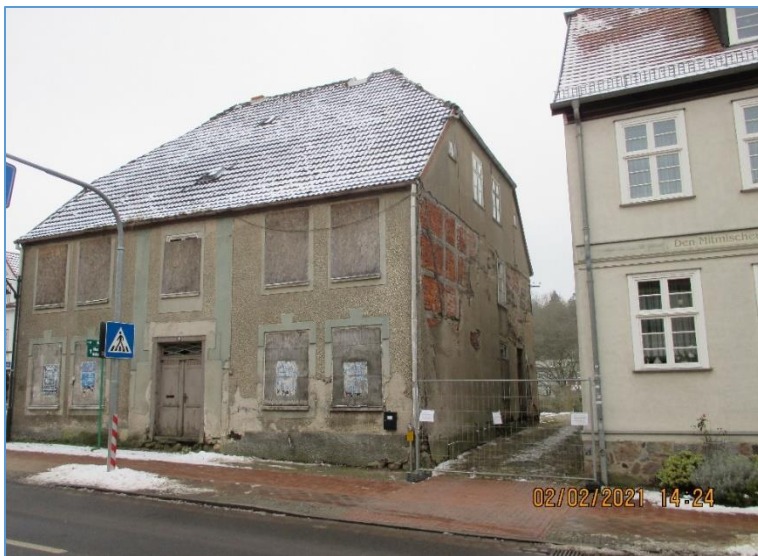
Das Gebäude entstand nach dem Stadtbrand von 1758. Insbesondere aufgrund seiner Ecklage als Kopfbau zum Markt war das Gebäude als raumbildender Baukörper städtebaulich prägend. Auch für die Typologie der Bürgerhausbauten in den Kleinstädten Mecklenburg-Vorpommerns und als Dokument der Wohnverhältnisse in der Zeit der 2. Hälfte des 18. Jahrhunderts bis zum beginnenden 20. Jahrhundert war es bedeutend. Ein bereits 2021 gestellter Abbruchartrag wurde von den Denkmalbehörden abgelehnt. Nachfolgend wurde in mehreren Schritten ohne Baugenehmigung in den Bestand des Denkmals eingegriffen und ein Teilabtrag des Objekts vollzogen, sodass lediglich das Fachwerkgerüst des Erdgeschosses übrigblieb, was wegen massiven Verlustes der originalen Substanz und damit des Zeugniswertes eine Löschung aus der Denkmalliste notwendig machte.

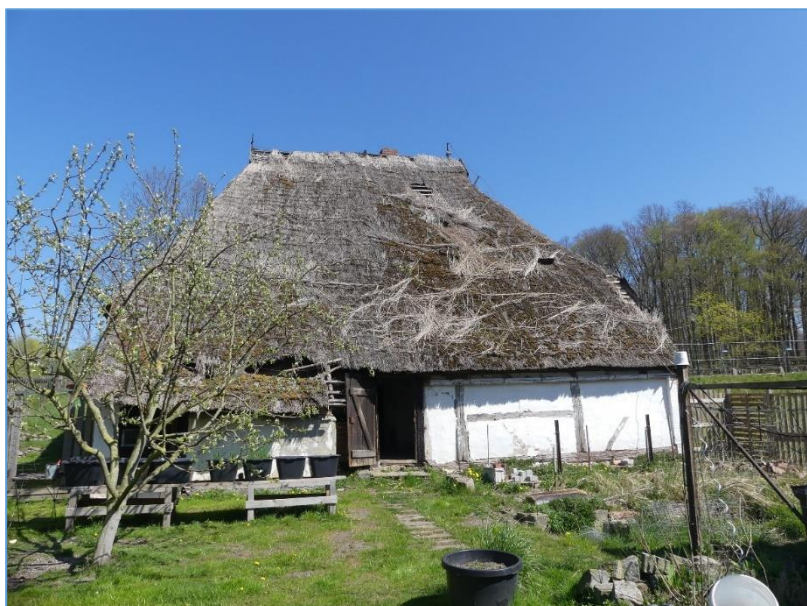
Im zweiten Drittel des 19. Jahrhunderts wurde das Hallenhaus errichtet und bezeugte die ländlichen Arbeits- und Lebensverhältnisse. Aufgrund vielfacher Schädigungen und eines gutachterlichen Nachweises der nicht möglichen denkmalgerechten Sicherung und Sanierung wurde dem Abbruch des Hauses und der Löschung aus der Denkmalliste zugestimmt.
