# Denkmalreport 2024

Landesamt für Kultur und Denkmalpflege  
Abteilung Landesdenkmalpflege

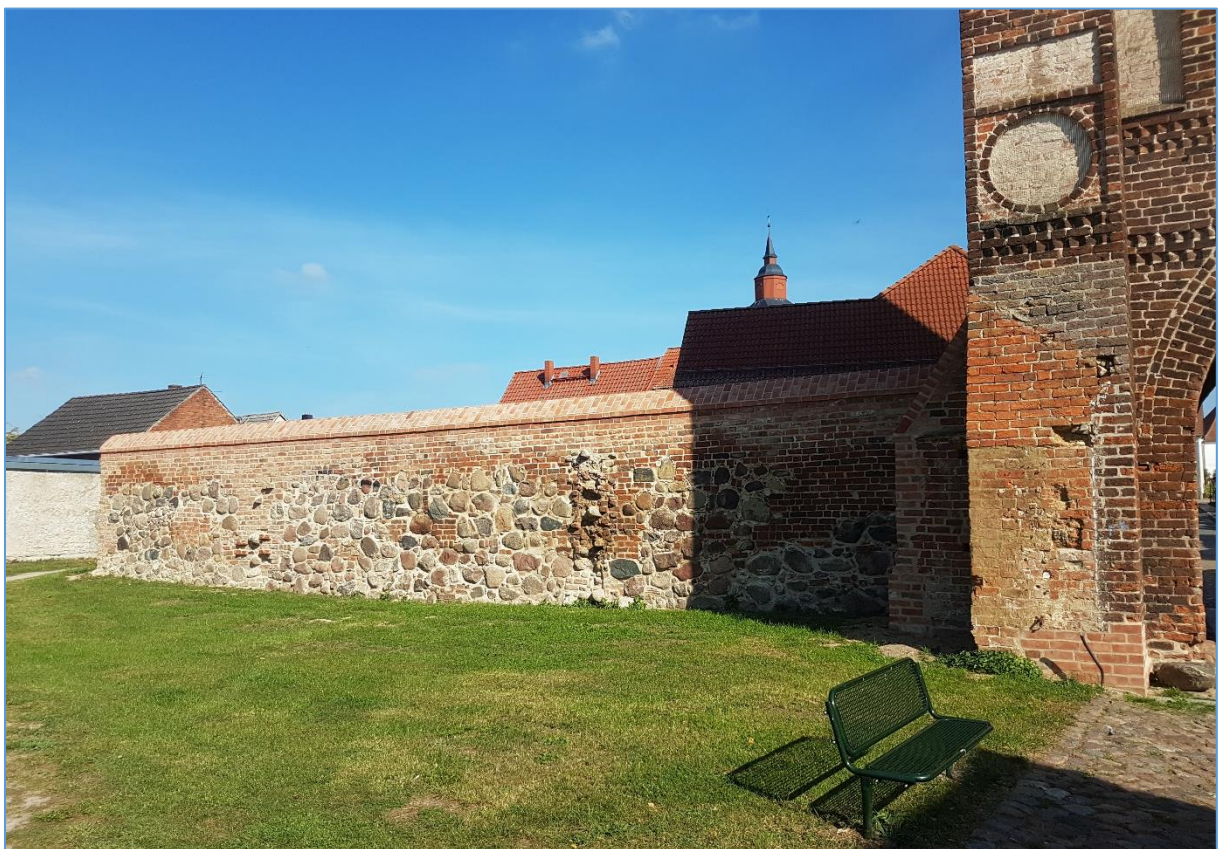
In der Mauerstraße in Altentreptow standen bis 2018 neben dem Brandenburger Tor die typischen eingeschossigen Handwerkerhäuser, die für Ringstraßen in Kleinstädten charakteristisch sind und mit ihren Rückwänden Teile der alten Stadtmauer einbezogen. Nach dem Abriss dieser Gebäude und der anschließenden Beräumung trat eine Feldsteinmauer zutage, an der noch Ansätze ehemaliger Strebepfeiler sichtbar waren. Der Abdruck der Mauerkrone war am Stadttor weiterhin erkennbar. Die Mauer und die Wallgrabenanlage sind bereits seit 1360 in Altentreptow dokumentiert, wobei der betroffene Abschnitt vermutlich im Zusammenhang mit dem im 15. Jahrhundert erbauten Stadttor steht.

Dank des Engagements des Heimatvereins stellte die Stadt Altentreptow einen Förderantrag bei der Landesdenkmalpflege. Ein erfahrener Bauleiter und ein qualifiziertes Bauunternehmen konnten gewonnen werden, sodass im Jahr 2023 die Sicherung und Wiederherstellung einer Opferschicht aus mehreren Ziegellagen abgeschlossen wurde. Diese Maßnahmen stellen eine bedeutende städtebauliche Aufwertung dar, da das Stadttor und die Stadtmauer nun wieder als Einheit wahrgenommen werden können, auch wenn die historischen Mauerhäuser nicht mehr vorhanden sind und die Fläche lediglich als Stellplatz genutzt wird.

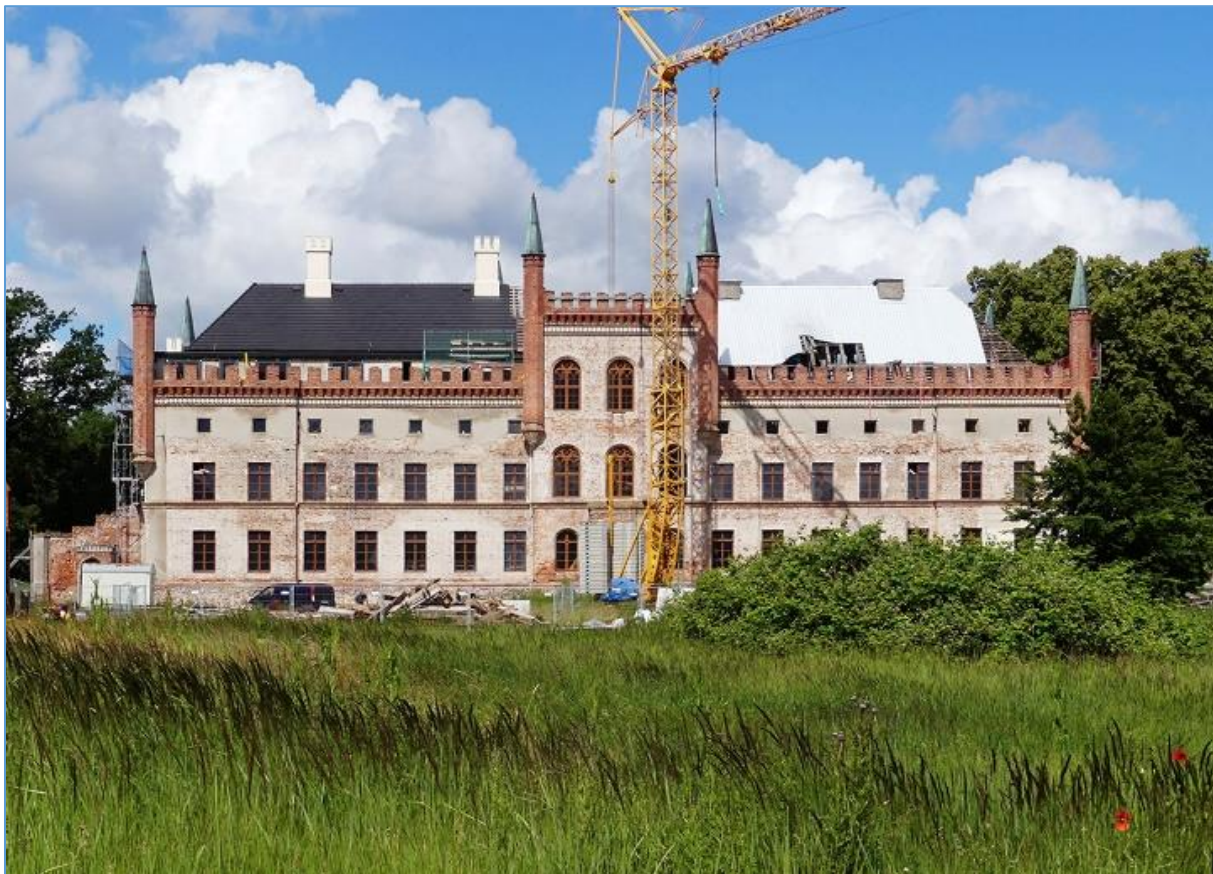
2017 erwarb die Schloss Broock GmbH das Anwesen mit dem Ziel, ein Kultur- und Veranstaltungszentrum zu schaffen. Zu diesem Zeitpunkt war das Gutshaus stark beschädigt; Dach und Decken waren eingestürzt, und es gab erhebliche Feuchtigkeitsschäden sowie einen Befall mit echtem Hauschwamm. Die ersten Maßnahmen konzentrierten sich darauf, den Schadensfortschritt zu stoppen und hauschwammbefallene Bauteile zu entfernen.

Die denkmalpflegerischen Ziele umfassten den Erhalt der historischen Fassade sowie der Innenräume und des Dachstuhls. Aufgrund des ruinösen Zustands war eine Kombination aus umfangreichen Eingriffen in den Baubestand und sensibler Restaurierung erforderlich. Ein Kompromiss wurde gefun-

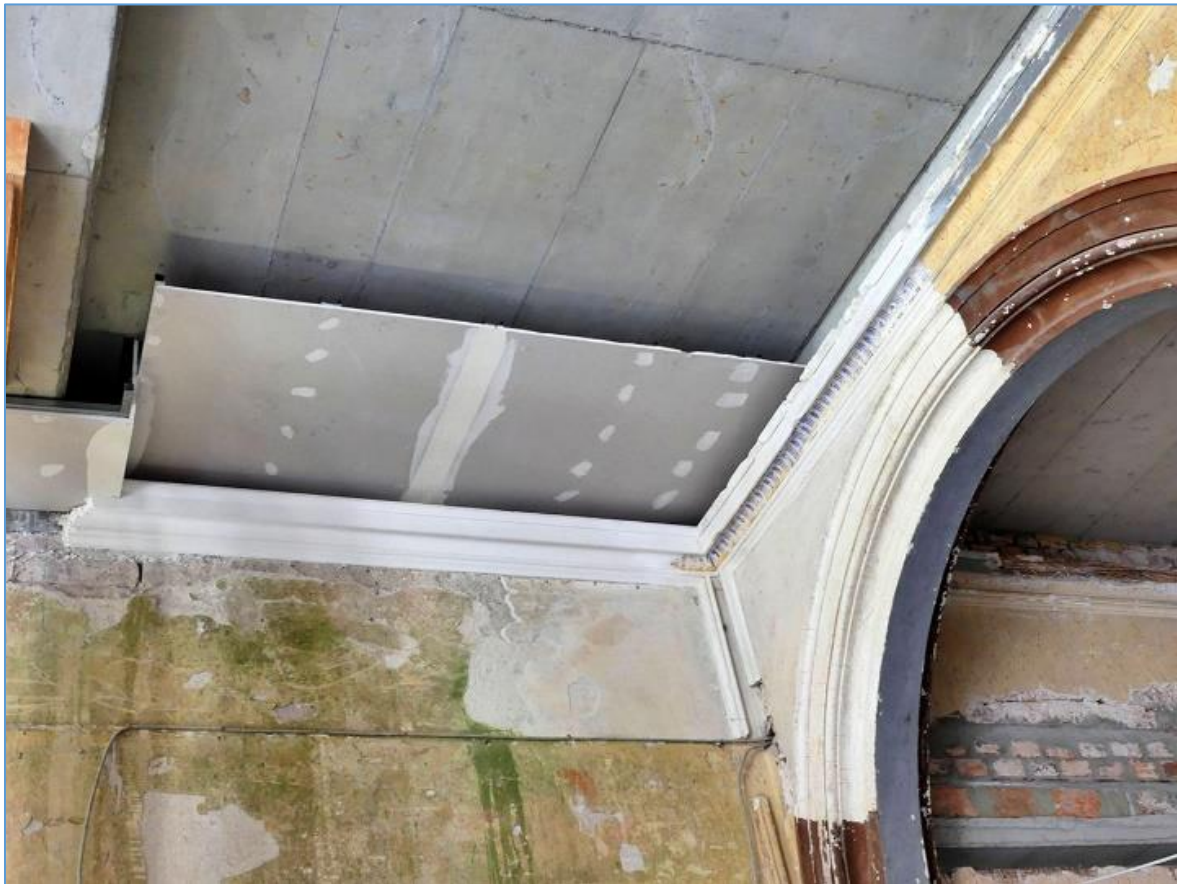
Broock (Lkr. VG), Gutshaus, Foyer, Stahlbetondecke am Übergang zur Wand mit Stülerschen Gestaltungselementen und Probefläche zur Deckenausbildung © LAKD M-V/LD, A. Krug 2023.

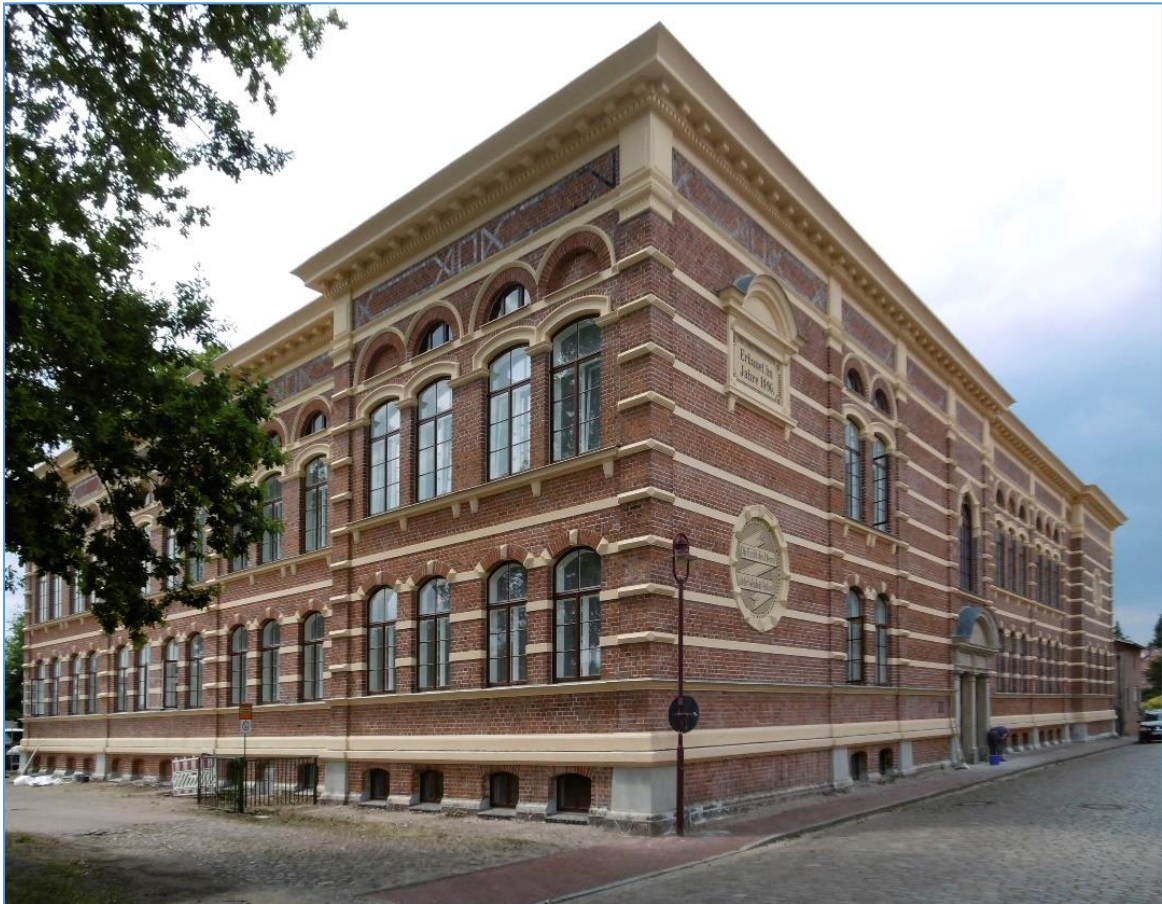
Lübtheen (Lkr. LUP), Amtsstraße 3, ehemalige Schule © LAKD M-V/LD, J. Schirmer 2023.

Das Gebäude hat einen L-förmigen Grundriss mit Kopfbauten an den Enden und beeindruckt durch seine ansprechenden Backsteinfassaden, die mit Putz- und glasierten Zierbändern am Architrav verziert sind. Dorische Kolossalpilaster gliedern die Fassaden, während Rundmedaillons in Sgraffito-

Technik sowie Inschriften mit den Erbauungsjahren in Rundblenden die Kopfbauten schmücken. Der Abbruch eines neueren Anbaus auf der Hofseite erforderte eine sorgfältige Instandsetzung des Mauerwerks sowie die Wiederherstellung des Traufgesimses auf dieser Seite. Die anspruchsvolle Sgraffito-Technik wurde von einer Diplom-Restauratorin mit den ursprünglichen Sinnsprüchen rekonstruiert. Bei der Befundaufnahme in der Aula zeigte sich eine vergleichsweise schlichte jüngere Gestaltung, ohne dass das originale Dekorationsschema des Historismus nachgewiesen werden konnte. Ein zweiter Rettungsweg in der Aula wurde durch den Einbau eines Paravents vor der Stirnwand in derselben Wandfarbe geschaffen. So erhielt der architektonisch anspruchsvoll gestaltete Baukörper seine ursprüngliche Strahlkraft zurück.

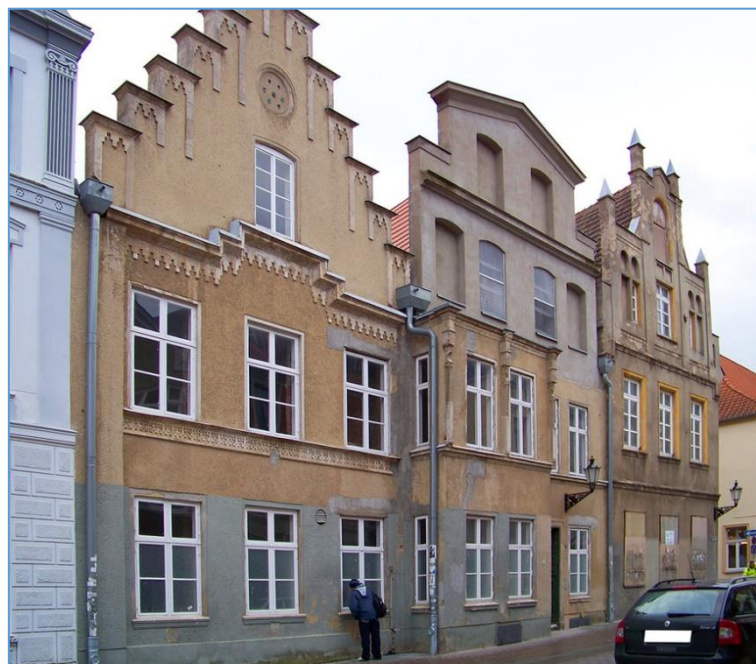
Hansestadt Wismar (Lkr. NWM), Be-guinenstr. 2, Wohnhaus, Straßengiebel © LAKD M-V/LD, J. Schirmer 2022.

Das Eckhaus in der Beguinenstraße 2, ein zweigeschossiges Giebelhaus mit Kemladen, steht in Verbindung mit dem Assessor Georg Engelbrecht, der von 1664 bis 1693 am Wismarer Tribunal tätig war. Er ist vermutlich für einen Umbau des Gebäudes verantwortlich, der dendrochronologisch auf die Jahre 1667 und 1673 datiert wird. Nach diesem Umbau könnte das Gebäude – ähnlich wie das benachbarte Giebelhaus in der Lübschen Straße 14 – als rot getünchter Ziegelbau mit „welschem“ Giebel ausgesehen haben.

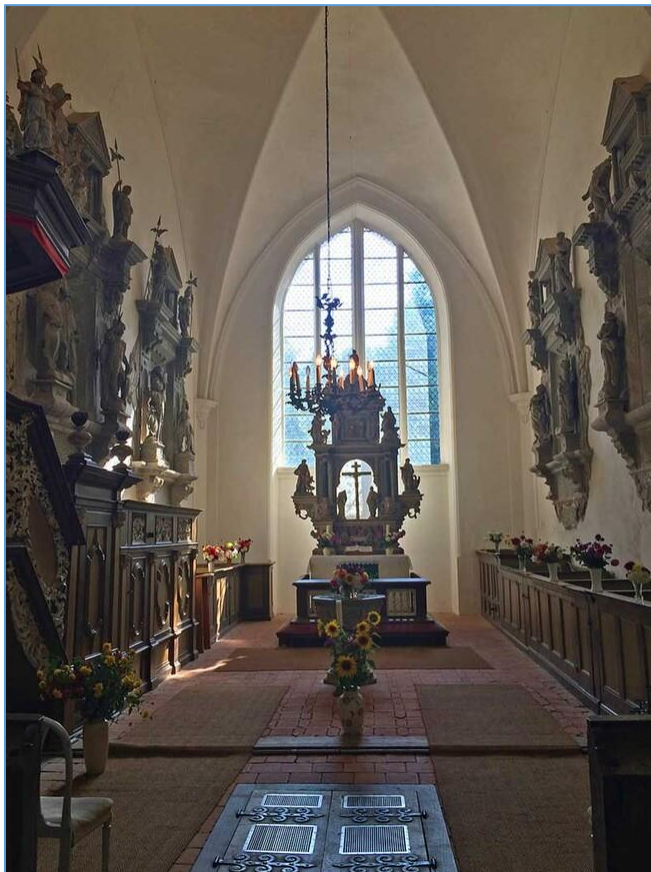
Um diese Problematik zu umgehen, wurde eine alternative Methode zur elektrogalvanischen Korrosionshemmung entwickelt. Dabei wird ein Zinkblech als Opferanode installiert, das mit den eisenhaltigen Haltekonstruktionen verbunden ist. Durch elektrochemische Reaktionen wird das Eisen vor weiterer Korrosion geschützt, ohne dass das Wanddenkmal abgebaut werden muss.

Um die Wirksamkeit dieser Methode zu testen, wurden umfangreiche Untersuchungen zur Feuchtigkeit und Materialbeschaffenheit durchgeführt. Die Ergebnisse zeigten eine hohe Luftfeuchtigkeit in der Kirche sowie eine signifikante Durchfeuchtung der Epitaphien, insbesondere des Epitaphs von Sabine Hedwig von Putbus. Die elektrogalvanische Schutzkonstruktion wurde zwischen April und September 2023 installiert und zeigte positive Ergebnisse: Hohe Schutzströme konnten über den gesamten Zeitraum aufrechterhalten werden.

Die Epitaphien weisen jedoch erhebliche Schäden auf, darunter Risse in den Fugen und Steinen, verursacht durch korrodierende Eisenhalterungen. Hohe Feuchtigkeit in der Kirche führt zur Oxidation dieser Halterungen, was die statische Sicherheit gefährdet. Traditionell müsste man die Epitaphien ab- und auseinanderbauen, um die Eisenstücke gegen rostresistente Materialien auszutauschen – ein riskantes und aufwendiges Verfahren.

Die Tests belegen, dass bei vorhandener Feuchtigkeit ein effektiver Korrosionsschutz möglich ist. Diese innovative Methode bietet einen vielversprechenden Ansatz zur Erhaltung der wertvollen Renaissance-Epitaphien ohne aufwendige Abbauarbeiten. Die gewonnenen Erkenntnisse können zudem als Grundlage für zukünftige Konservierungsmaßnahmen dienen, wobei eine ganzheitliche Betrachtung der Erhaltung wandgebundener Kunstwerke notwendig bleibt.

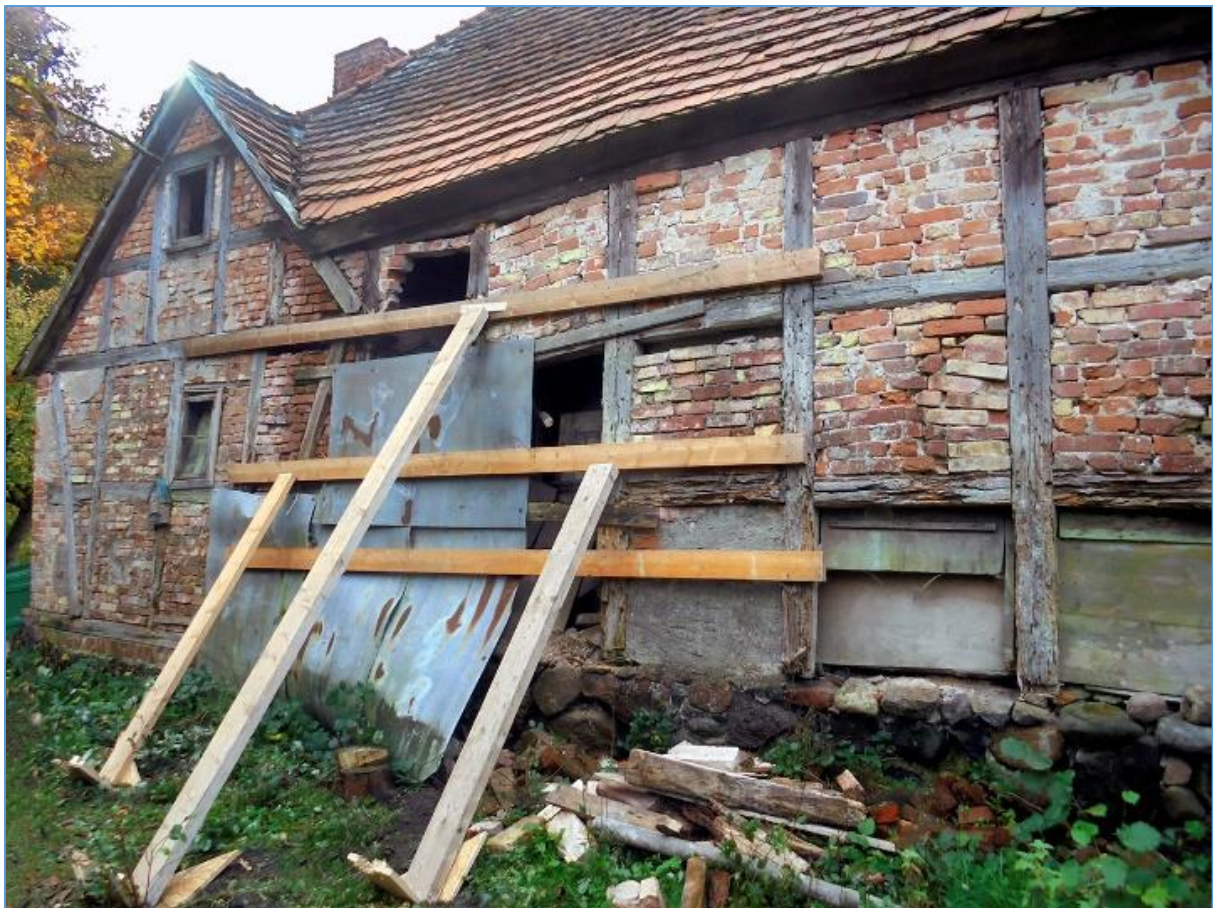
Neustrelitz (Lkr. MSE), Burg 3, Stallgebäude © LAKD M-V/LD, J. Schirmer 2022.

Der eingeschossige Fachwerkbau aus dem frühen 19. Jahrhundert, mit einem jüngeren Backhaus am Kopfende, wies erhebliche Holzschäden an der Ostseite auf. Eine unzureichende Wasserabführung und jahrelange Vernachlässigung führten zu einem Ausspülen des Feldsteinsockels und zum Absenken der Stielfüße, da die Schwelle bereits in früheren Jahren weitgehend entfernt worden war. Um das Gebäude zu stabilisieren, musste es ausgesteift werden, und das Dachtragwerk erhielt zusätzliche Zangen zur Sicherung. Mit großem Engagement und handwerklichem Geschick wurde eine nutzungsneutrale Sicherung vorgenommen.

Ein markantes Merkmal des Fachwerkgebäudes sind die zahlreichen hofseitigen Stalltüren, die weiterhin auf die frühere Nutzung hinweisen und dazu beitragen, den ursprünglichen Charakter der stark in Mitleidenschaft gezogenen Hofanlage allmählich wiederherzustellen. Nun steht noch die Entscheidung über einen behutsam integrierten Ergänzungsbau an der Stelle der ehemaligen Schmiede und des ehemaligen Hofgebäudes aus. Der ehemalige verputzte zweigeschossige Fachwerkbau bildete einst die südliche Begrenzung der eng bebauten Hofanlage.

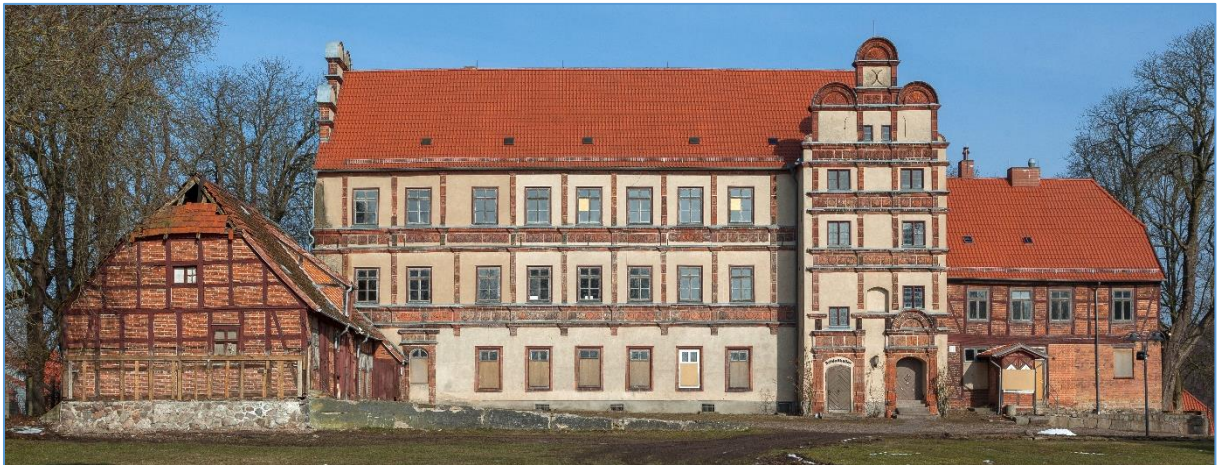
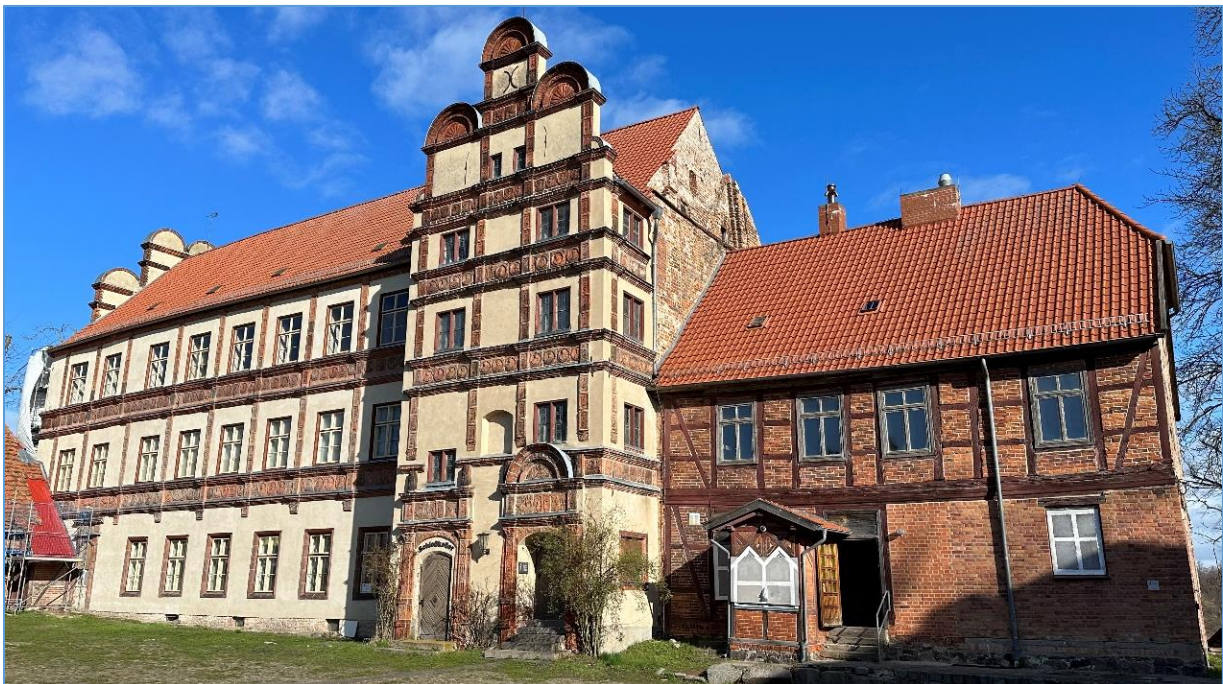
Gadebusch (Lkr. NWM), oben: Schloss Südseite, Fassade vor der Restaurierung © LAKD M-V/LD, A. Bötter für 2018. Unten: Fassade während der Restaurierung © LAKD M-V/LD, S. Schöfbeck 2023.

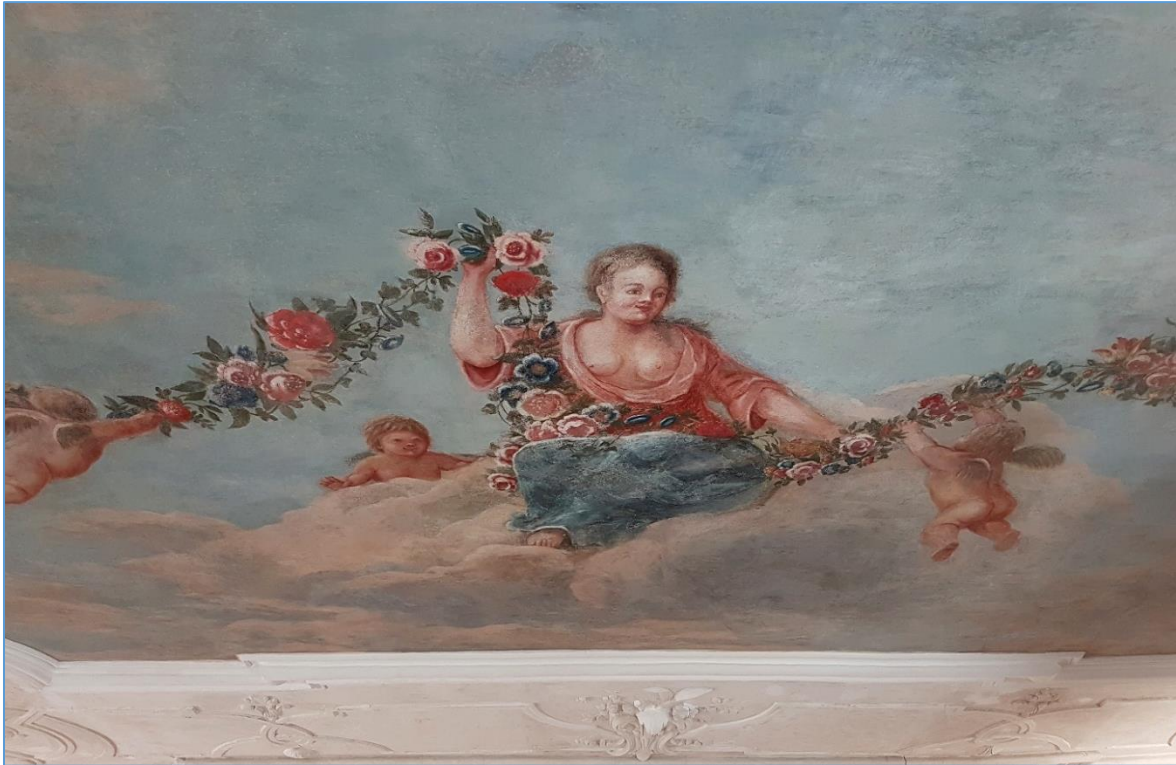
Neustrelitz (Lkr. MSE), Schloßstraße 11, Palais, Deckenmalerei © LAKD M-V/LD, J. Schirmer 2023.

Besonders hervorzuheben ist ein straßenseitiger Eckraum im Erdgeschoss mit einer beeindruckenden Stuckdecke und figürlicher Deckenmalerei, die französische Einflüsse zeigt. Bei Restaurierungsarbeiten wurden Herausforderungen durch dicke Farbschichten festgestellt, wobei eine wässrige Methode als effektivste Freilegungstechnik erwiesen wurde. Die Malerei wurde stark retuschiert, was den ursprünglichen Charakter beeinträchtigte. Die intensive Restaurierung veränderte den ursprünglichen Charakter und führte teilweise zu einer Neuschöpfung. Fachliche Vorschläge für eine reversible Vorgehensweise wurden dabei nicht berücksichtigt.

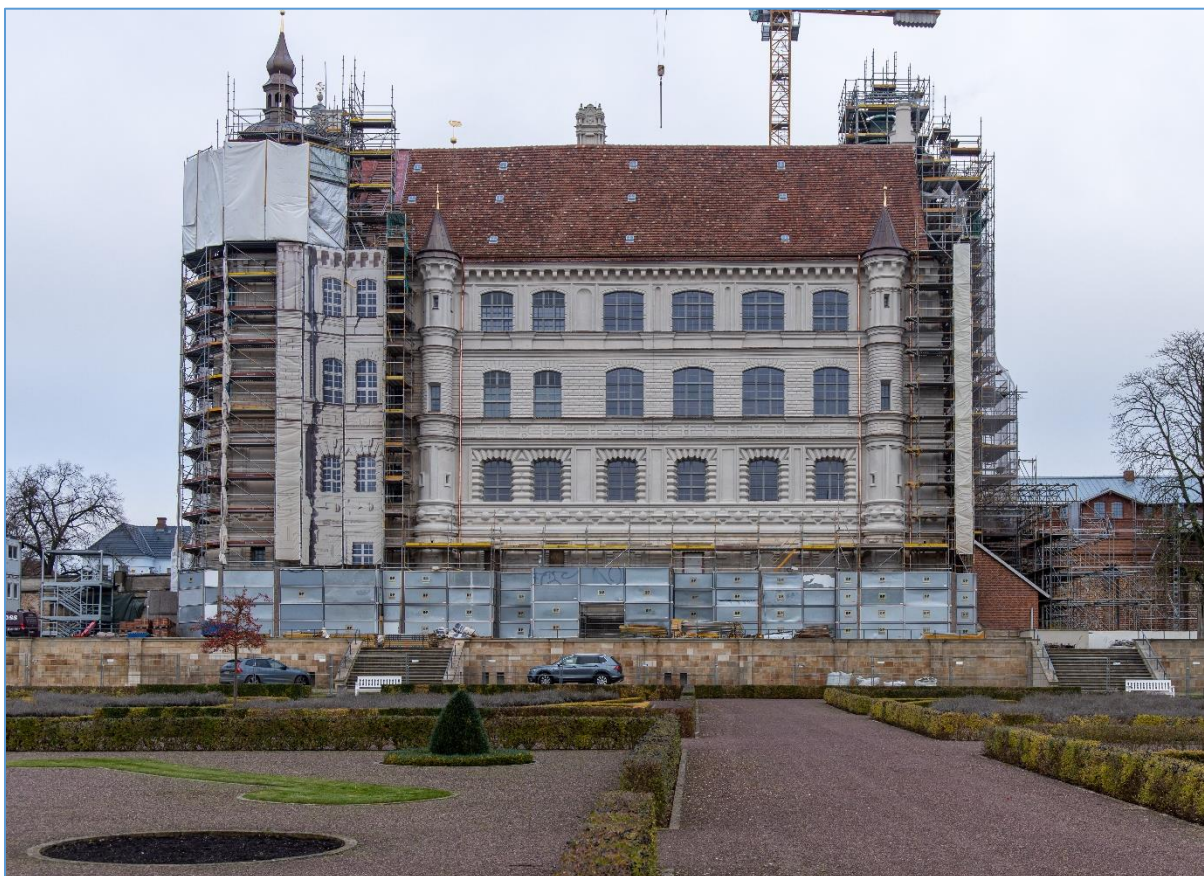
Güstrow (Lkr. ROS), Schloss, Südostfassade, erster abgerüsteter Fassadenabschnitt mit überarbeiteten und mit Lasuranstrichen versehenen Putzflächen, Dacheindeckung unter Wiederverwendung historischer Biber-schwanzziegeln, sanierten und teilweise rekonstruierten Schornsteinen © LAKD M-V/LD, S. Schöffbeck 2024.

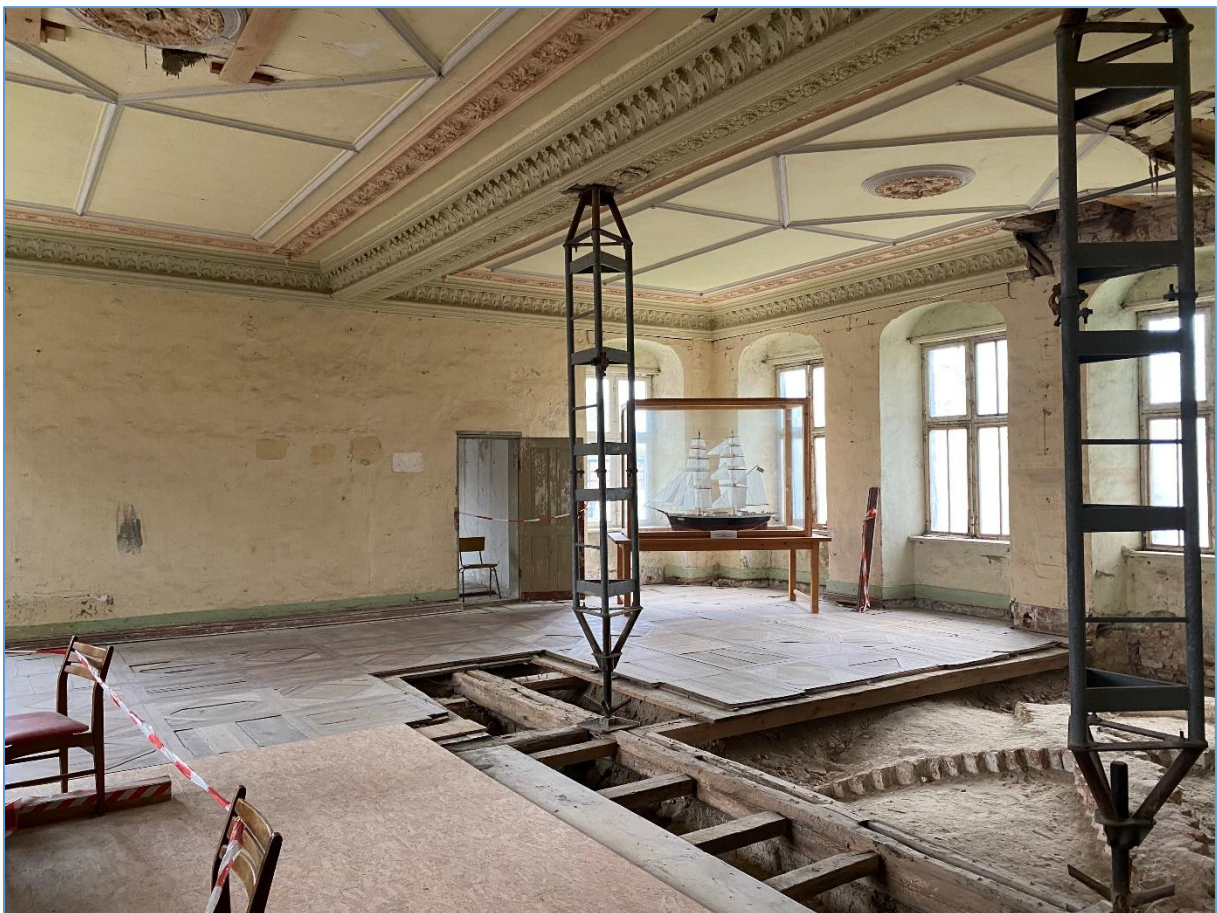
Ludwigsburg (Lkr. VG), Schloss, 1. OG, Decke mit Stuck und Ausmalung © LAKD M-V/LD, S. Schöfbeck 2022.

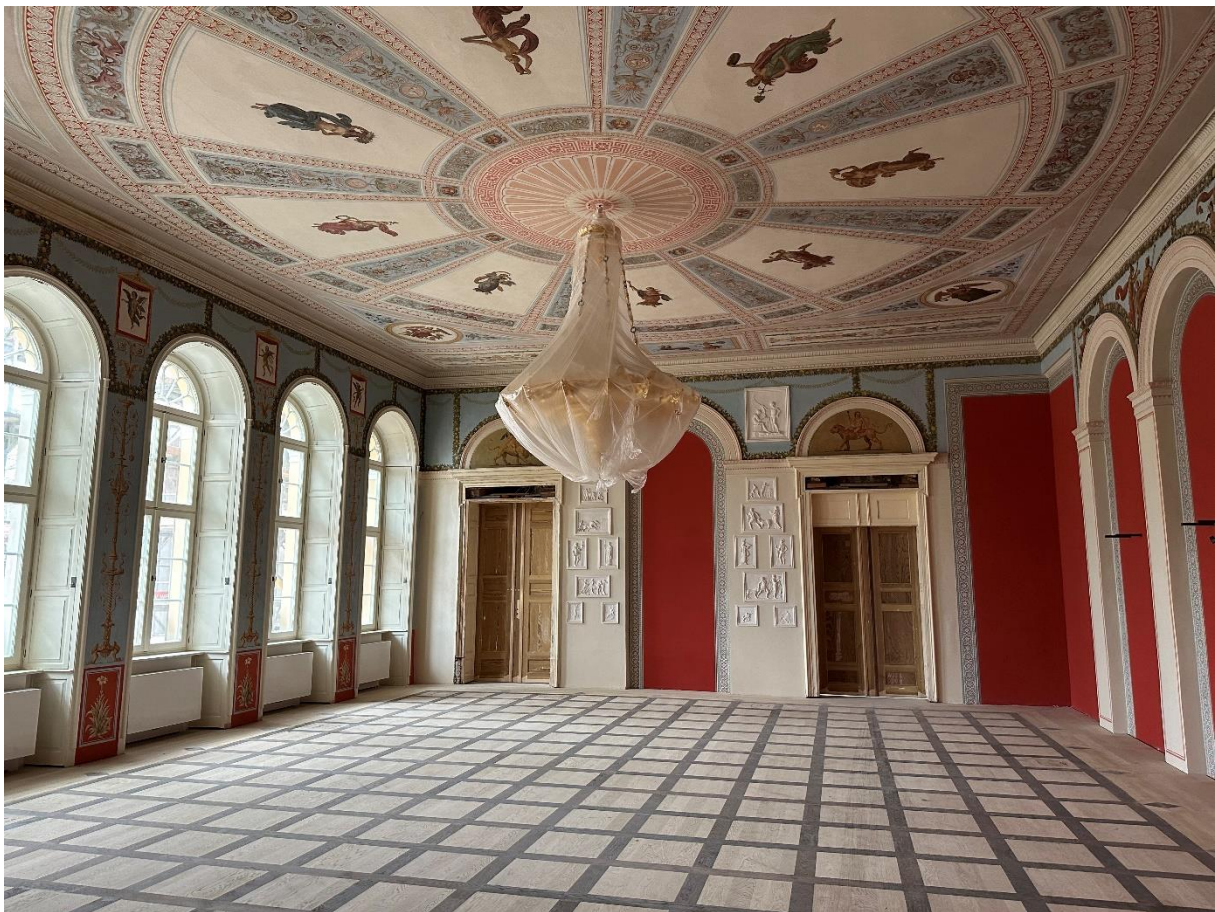
Neustrelitz (Lkr. MSE), Orangerie-Saal mit Ausmalungen im pompejanischen Stil © LAKD M-V/LD, S. Schöfbeck 2023.

Zwischen Juni 2020 und März 2024 wurde das Gebäude unter Berücksichtigung seiner wertvollen historischen Substanz grundlegend instandgesetzt, wobei die denkmalpflegerischen Zielstellungen beachtet wurden. Die Wandmalereien in den drei Sälen im pompejanischen Stil sind nahezu vollständig erhalten und besitzen einen einzigartigen kulturhistorischen Wert für Mecklenburg-Vorpommern. Im Rahmen der Restaurierung wurden statische Ertüchtigungen am Dach sowie am Gebäude vorgenommen, ergänzt durch Maßnahmen zum Brand- und Feuchteschutz, wie den Einbau einer neuen Bodenplatte und die Erneuerung der Haustechnik. Nach dem Rückbau diverser im Laufe der Jahrzehnte angefügter Anbauten und Vorsprünge ist die klassizistische Formensprache des Denkmals nun wieder deutlich erkennbar. Die Fassade wurde in enger Abstimmung mit Restauratoren sowie dem Landesamt für Kultur und Denkmalpflege Mecklenburg-Vorpommern in ihrer historischen Fassung wiederhergestellt.

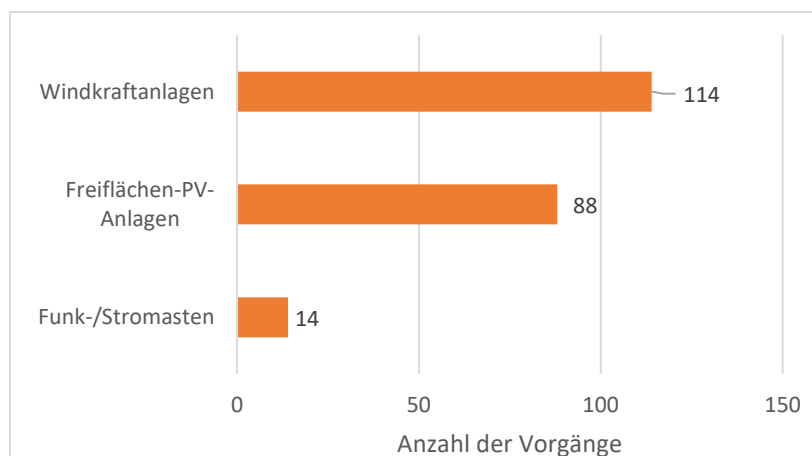
Anzahl der Prüfvorgänge zur Feststellung der Raumwirksamkeit im Erfassungsjahr 2024

Um diese fachlichen Prüfungen durchzuführen, erhielt die Landesdenkmalpflege von 2022 bis 2024 personelle Unterstützung. Ziel war es, den Wirkungsraum von Denkmälern durch eine fundierte Analyse festzustellen. Insgesamt bearbeiteten die Fachkräfte 114 Vorgänge mit dem Schwerpunkt Errichtung/Repowering von Windenergieanlagen, 88 Vorgänge zu Photovoltaik-Freiflächenanlagen sowie 14 Funktürme und andere raumgreifende Vorhaben. Zum Januar 2025 wurden vier Personalstellen entfristet, um diese wichtigen Aufgaben weiterhin effektiv wahrnehmen zu können.

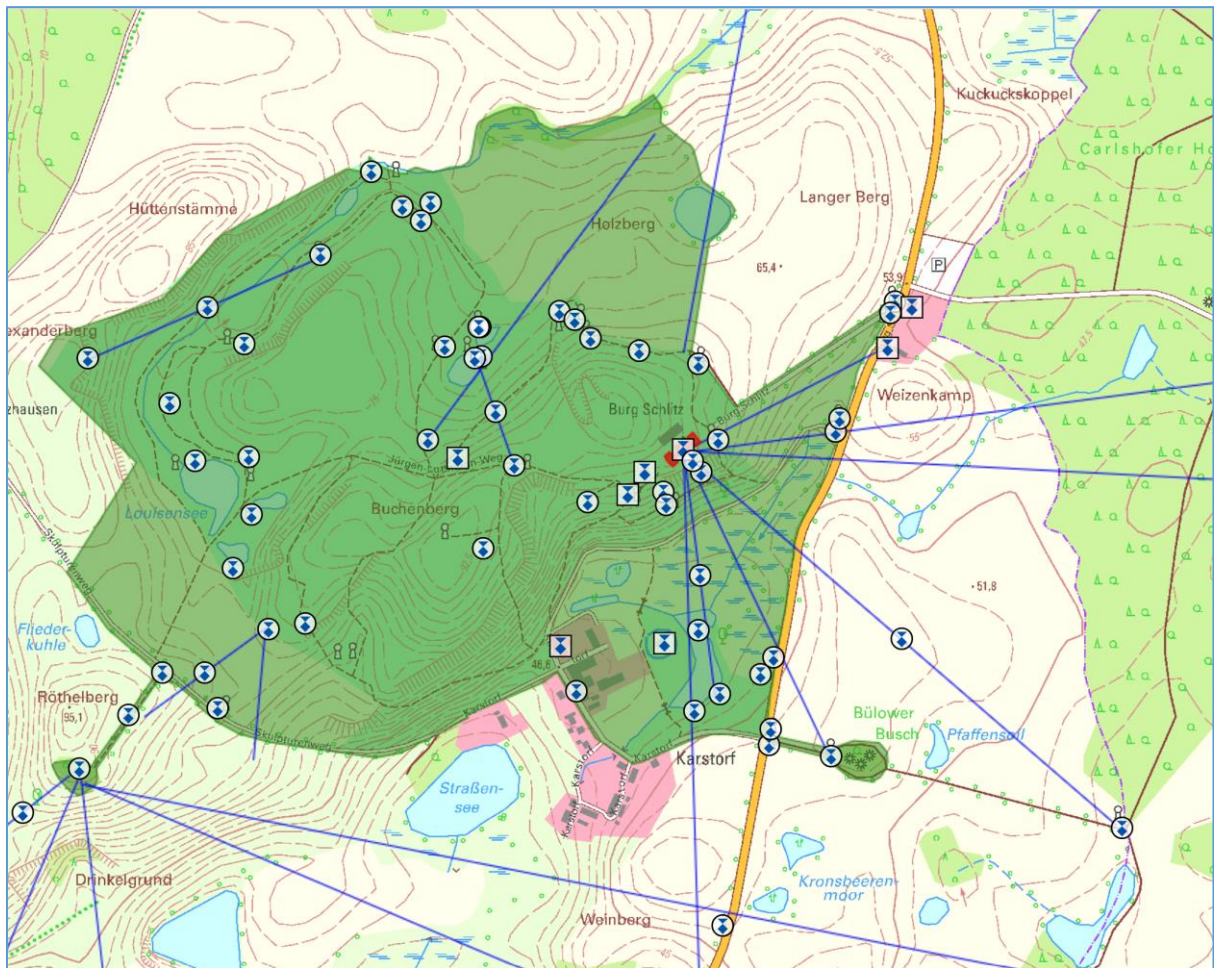
Raumgefüge und Beziehungsgeflecht von Burg und Park Schlitz (Lkr. Rostock) und dem umgebenden Landschaftsraum, Ausschnitt © LAKD M-V/LD, Kartenhintergrund und -layer: © LAiV M-V, VKB M-V 2025.

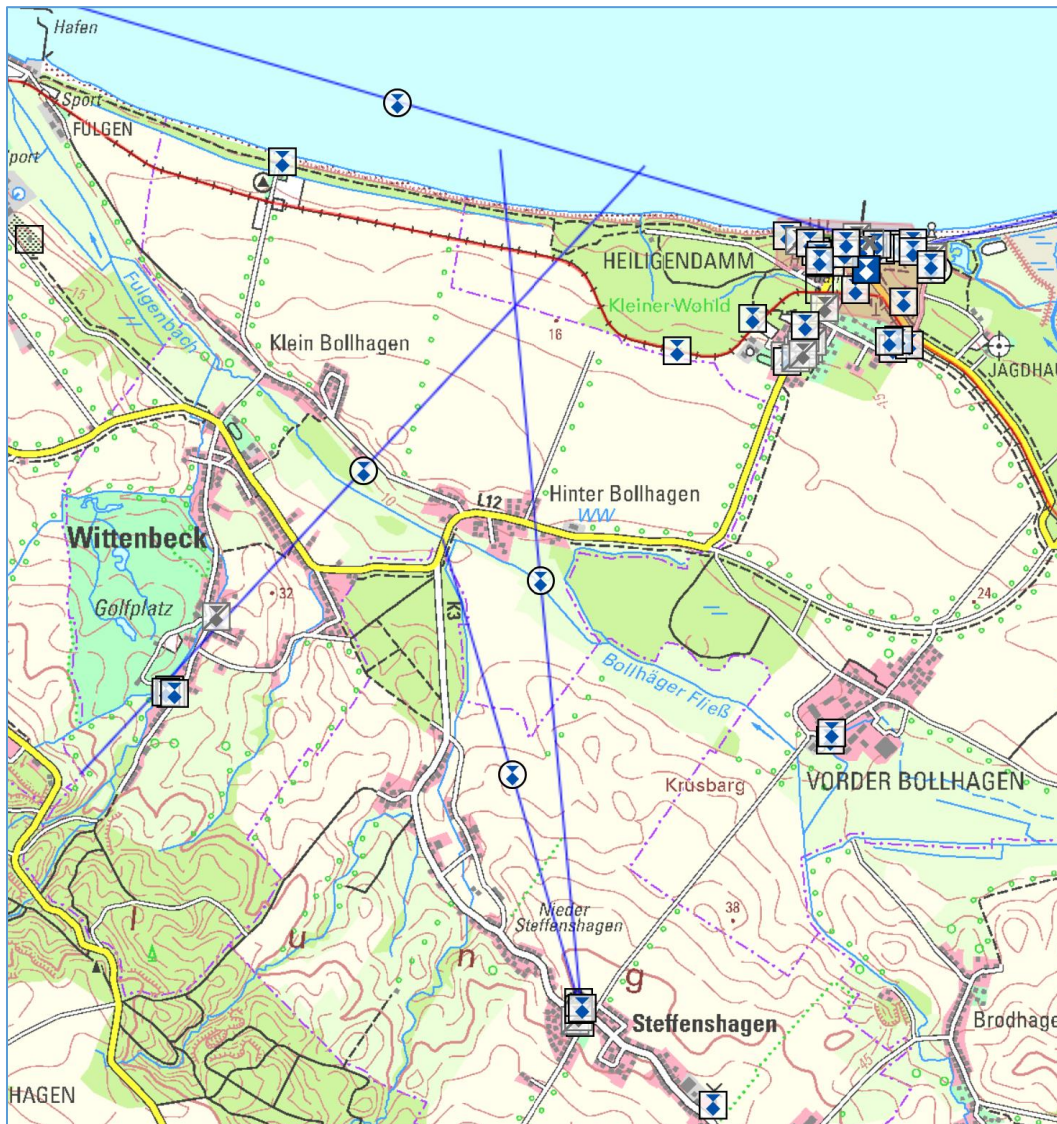
Raumgefüge und Beziehungsgeflecht der Kirche Steffenshagen (Lkr. ROS) und dem umgebenden Landschaftsraum, Ausschnitt © LAKD M-V/LD, Kartenhintergrund und -layer: © LAiV M-V, VKB M-V 2025.

Seine Raumwirksamkeit entfaltet der 1290 errichtete Sakralbau insbesondere durch seinen im Jahre 1865 angefügten und neogotisch ausgeformten Westturm, der als weit über den Ort hinausreichende Landmarke fungiert. Der ist bereits vom offenen Meer aus und in einem Abstand von etwa 4-6 km zur Küstenlinie, östlich von Kühlungsborn (auf Höhe des Längengrades des Ortsteils Fulgen, Gemeinde Kühlungsborn), sichtbar. Er diente der Schifffahrt beim Einsegeln in die Häfen als Navigationshilfe (vgl. Segel-Handbuch für die Ostsee, 1878, S. 487).

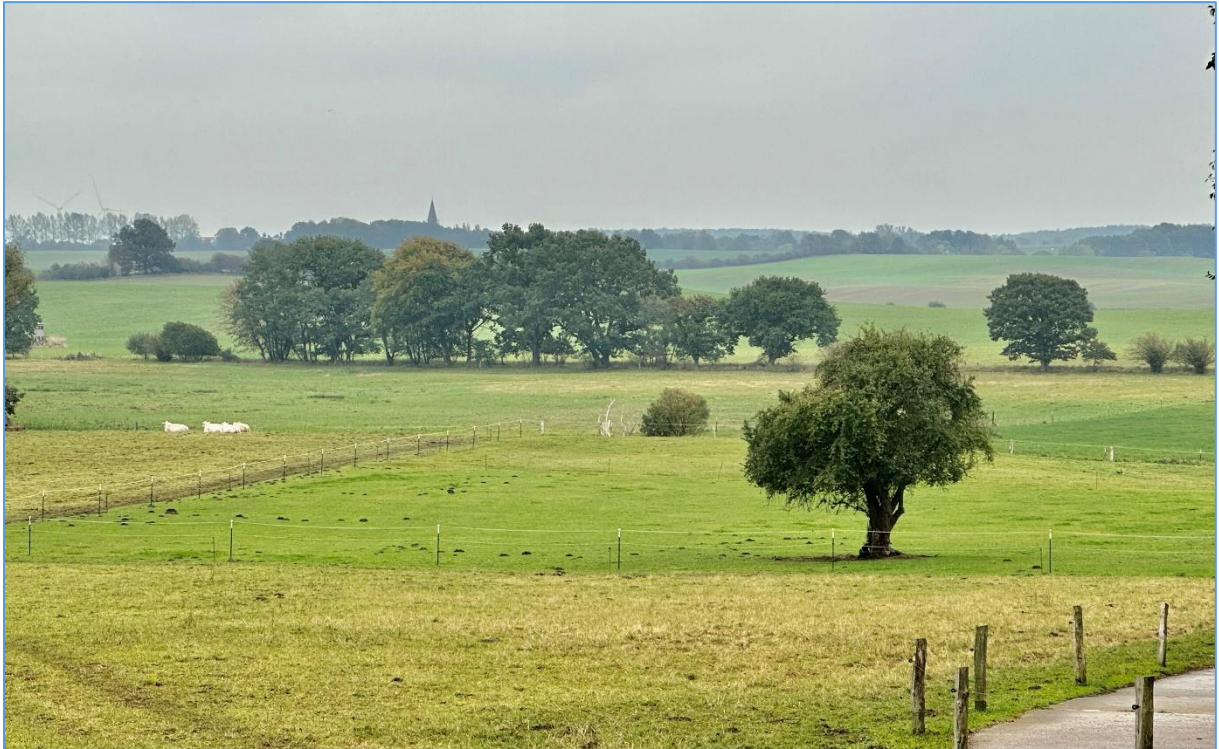
Blick von Hinter Bollhagen auf die Dorfkirche Steffenshagen (Lkr. Rostock) © LAKD M-V/LD, J. Müller 2023.

Besonders erlebbar ist die Steffenshagener Kirche jedoch vom topographisch exponierten Ortsteil Hinter Bollhagen aus, entlang der historischen Chaussee Heiligendamm - Hinter Bollhagen - Kühlungsborn. Vor allem im Bereich der östlichen Ortseinfahrt von Hinter Bollhagen führt der Blick über die Wiesenlandschaft bis zur Dorfkirche von Steffenshagen, die sich am Hintergrund abzeichnet. In Hinter Bollhagen sind hierbei zwei historische Sichtachsen für den Wirkungsraum des Denkmals von Relevanz:

- Der beschriebene, nach Süden offenliegende und topographisch abfallende Wiesenraum östlich der Straßenkreuzung „Am Hillerweg / Am Wasserwerk“ im Bereich der historischen Chaussee Vorder Bollhagen - Kühlungsborn.
- Die historische Querung des Fulgenbachs bzw. Bollhäger Fließes kurz vor der Abzweigung, wo sich die ehemaligen Chausseen Richtung Kühlungsborn (die heutige L12) bzw. in Richtung Steffenshagen (die heutige Kreisstraße 3) trennen. Die Kirche ist hierbei Teil einer visuell-landschaftlichen Komposition, die sich aus den Bestandteilen Wiesenbach, Viehweiden und dem Sakralbau am Horizont zusammensetzt.
